## INFORME TÉCNICO DE FISCALIZACIÓN AMBIENTAL

**CES ISLA TELLEZ (RNA 110628)**

**DSI-2024-1376-XI-RCA**

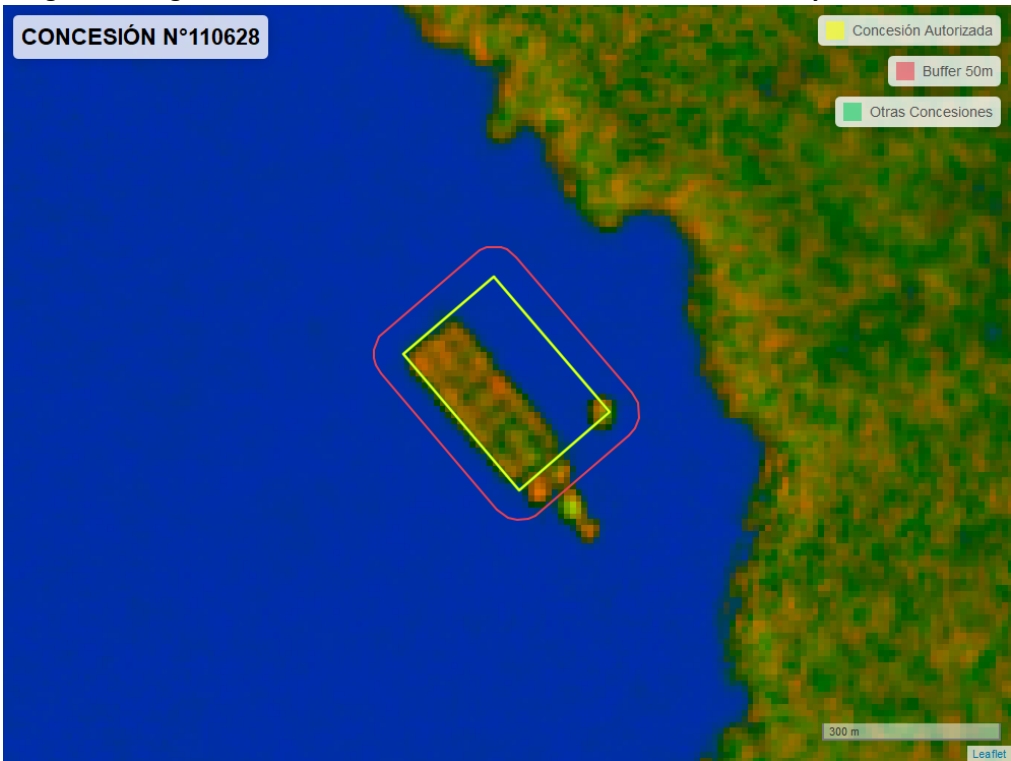
Figura 2. Imagen satelital del monitoreo realizado entre el 01/01/2024 y el 29/02/2024

| Período/Fecha | Resultado módulo(s) de cultivo | Resultado estructura(s) de apoyo |
|---|---|---|
| Entre el 01/01/2024 y el 29/02/2024 | Se identifica la presencia de módulos de cultivo de peces dentro de los límites de concesión. | Se identifica la presencia de estructura(s) de apoyo fuera de los límites de concesión. |

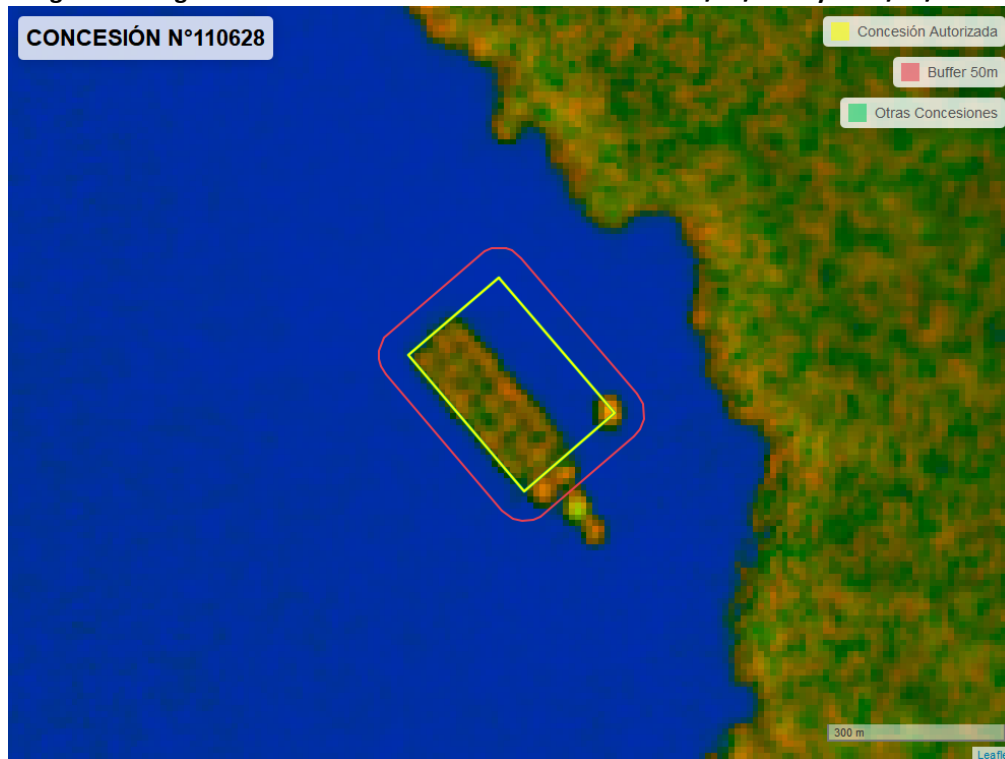
**Figura 3. Imagen satelital del monitoreo realizado entre el 01/04/2024 y el 31/05/2024**

| Período/Fecha | Resultado módulo(s) de cultivo | Resultado estructura(s) de apoyo |
|---|---|---|
| Entre el 01/04/2024 y el 31/05/2024 | Se identifica la presencia de módulos de cultivo de peces dentro de los límites de concesión. | Se identifica la presencia de estructura(s) de apoyo fuera de los límites de concesión. |

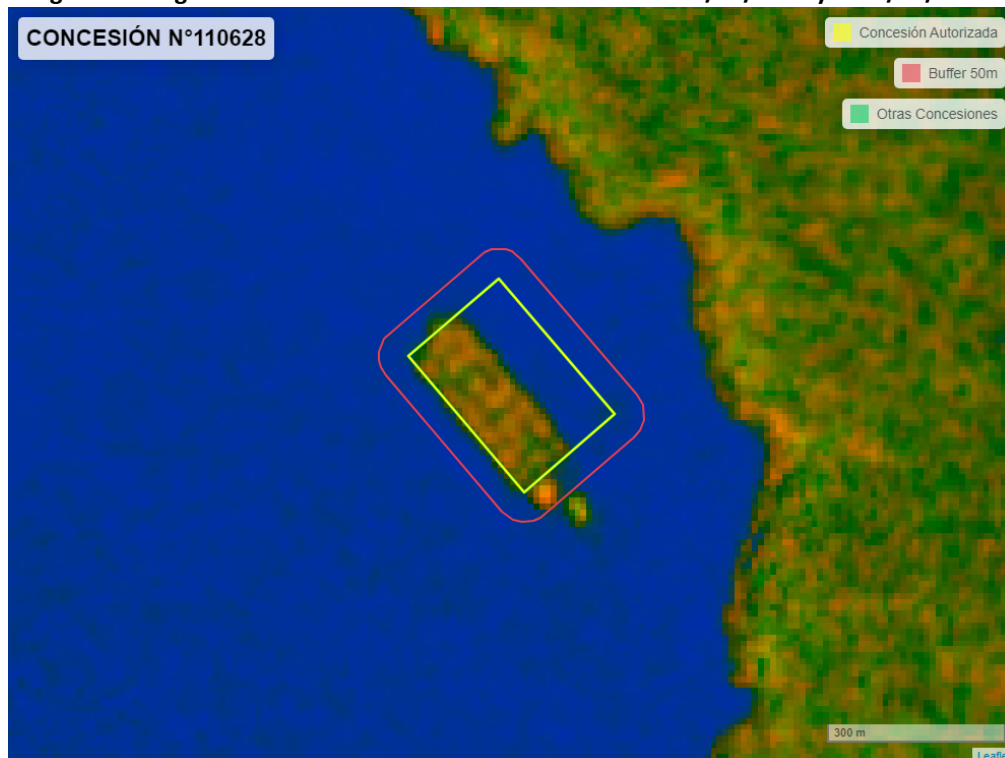
**Figura 4. Imagen satelital del monitoreo realizado entre el 01/07/2024 y el 31/08/2024**

| Período/Fecha | Resultado módulo(s) de cultivo | Resultado estructura(s) de apoyo |
|---|---|---|
| Entre el 01/07/2024 y el 31/08/2024 | Se identifica la presencia de módulos de cultivo de peces dentro de los límites de concesión. | Se identifica la presencia de estructura(s) de apoyo fuera de los límites de concesión. |
