## INFORME TÉCNICO DE FISCALIZACIÓN AMBIENTAL

**CES KING 1 (RNA 110632)**

**DSI-2024-1380-XI-RCA**

## 1 RESUMEN

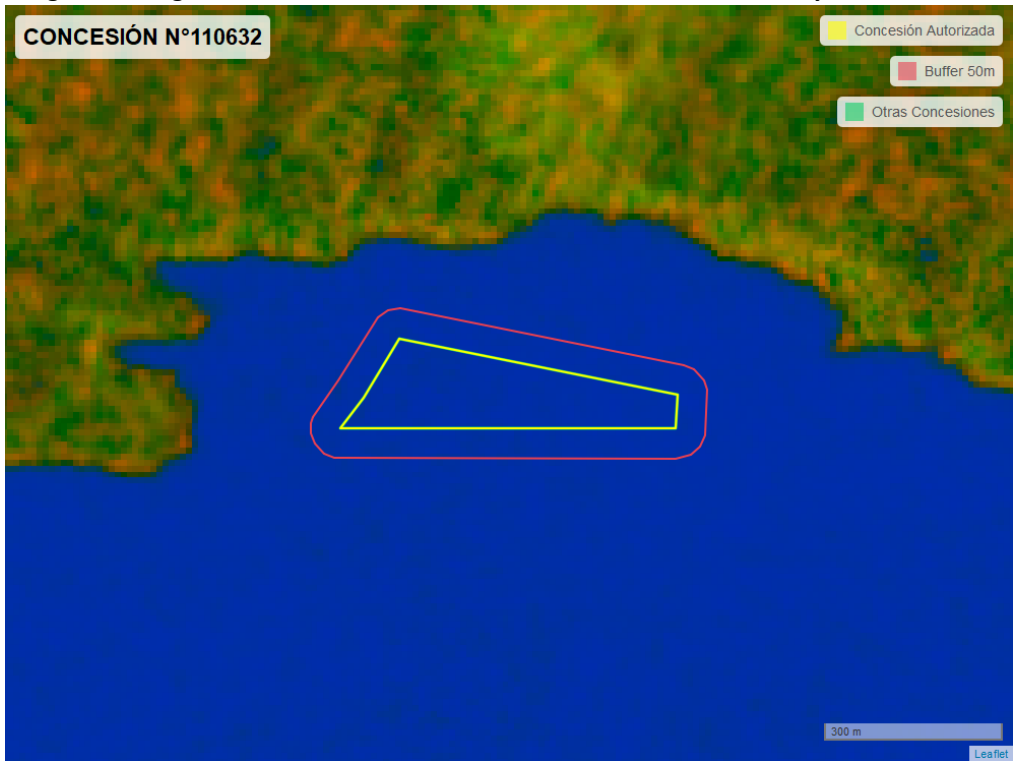
Figura 2. Imagen satelital del monitoreo realizado entre el 01/01/2024 y el 29/02/2024

| Período/Fecha | Resultado módulo(s) de cultivo | Resultado estructura(s) de apoyo |
|---|---|---|
| Entre el 01/01/2024 y el 29/02/2024 | Se identifica la ausencia de módulos de cultivo de peces dentro de los límites de concesión. | Se identifica la ausencia de estructura(s) de apoyo dentro de los límites de concesión. |

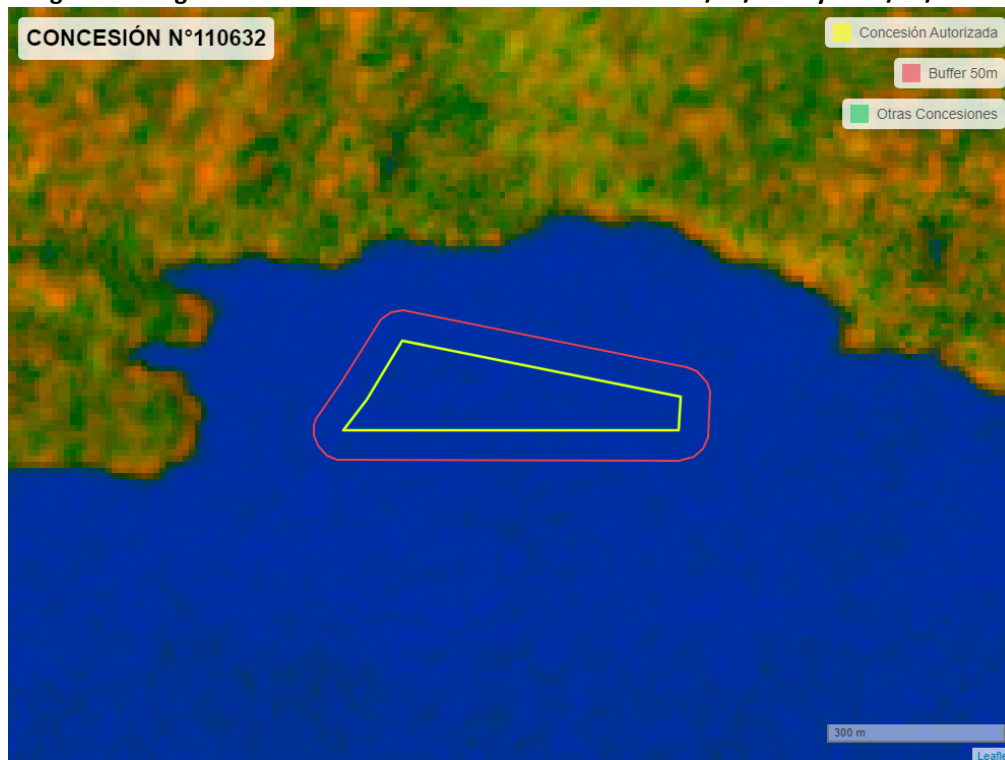
**Figura 4. Imagen satelital del monitoreo realizado entre el 01/07/2024 y el 31/08/2024**

| Período/Fecha | Resultado módulo(s) de cultivo | Resultado estructura(s) de apoyo |
|---|---|---|
| Entre el 01/07/2024 y el 31/08/2024 | Se identifica la ausencia de módulos de cultivo de peces dentro de los límites de concesión. | Se identifica la ausencia de estructura(s) de apoyo dentro de los límites de concesión. |
