## INFORME TÉCNICO DE FISCALIZACIÓN AMBIENTAL

**CES JORGE 741 (RNA 110641)**

**DSI-2024-1388-XI-RCA**

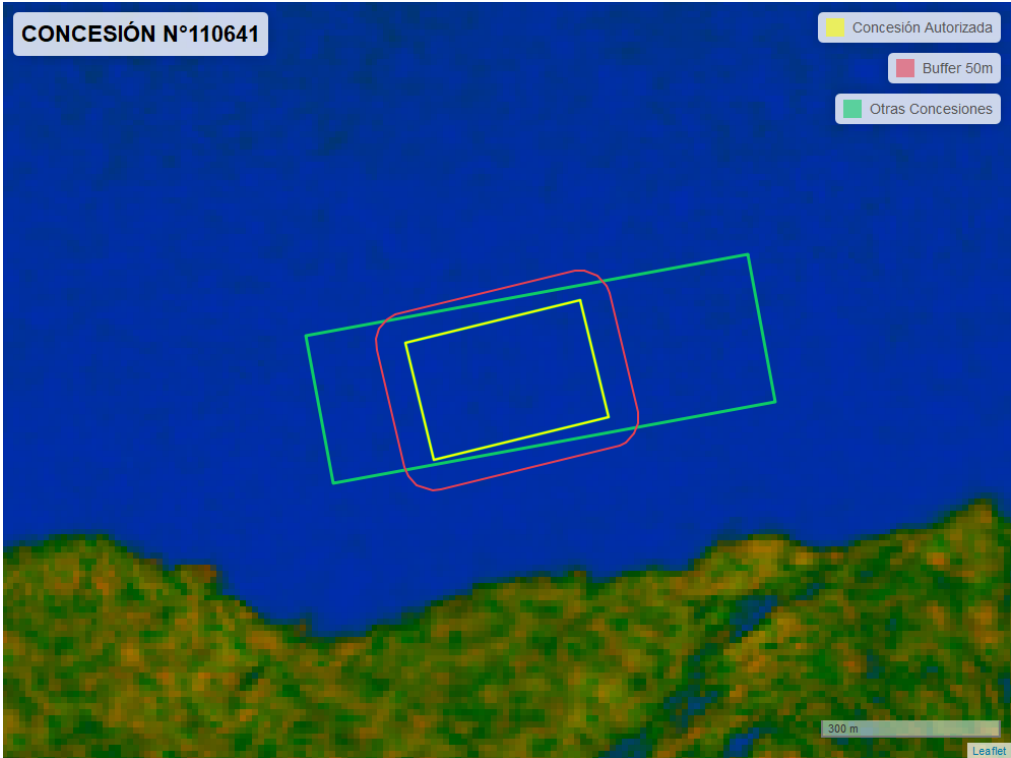
Figura 2. Imagen satelital del monitoreo realizado entre el 01/01/2024 y el 29/02/2024

| Período/Fecha | Resultado módulo(s) de cultivo | Resultado estructura(s) de apoyo |
|---|---|---|
| Entre el 01/01/2024 y el 29/02/2024 | Se identifica la ausencia de módulos de cultivo de peces dentro de los límites de concesión. | Se identifica la ausencia de estructura(s) de apoyo dentro de los límites de concesión. |

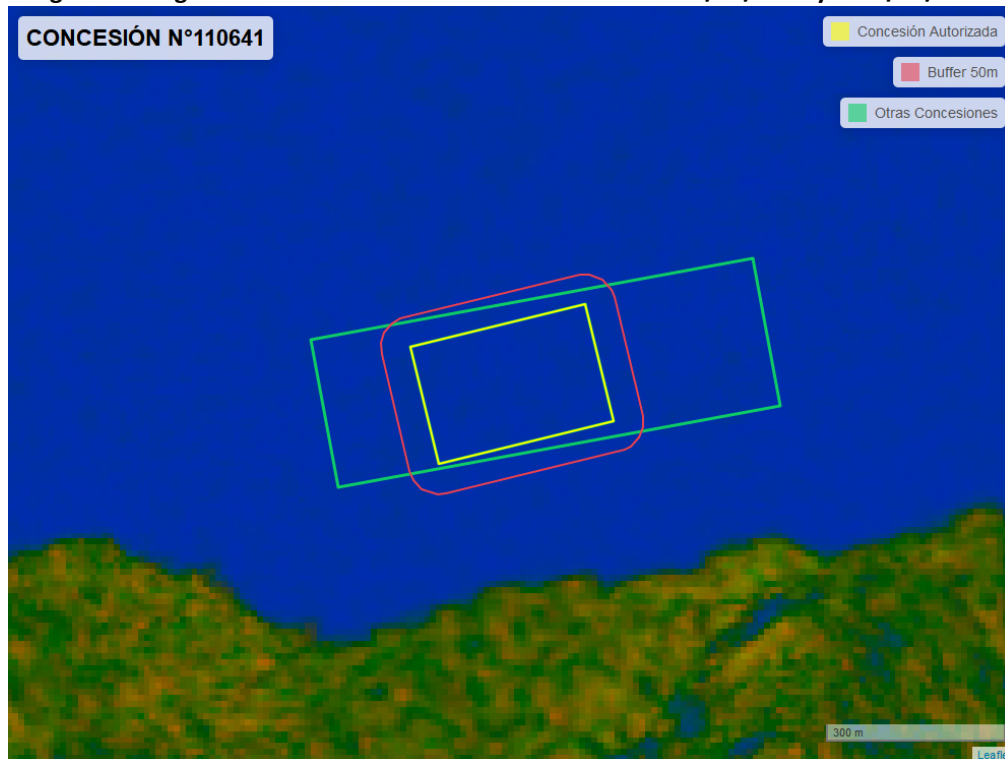
**Figura 3. Imagen satelital del monitoreo realizado entre el 01/04/2024 y el 31/05/2024**

| Período/Fecha | Resultado módulo(s) de cultivo | Resultado estructura(s) de apoyo |
|---|---|---|
| Entre el 01/04/2024 y el 31/05/2024 | Se identifica la ausencia de módulos de cultivo de peces dentro de los límites de concesión. | Se identifica la ausencia de estructura(s) de apoyo dentro de los límites de concesión. |

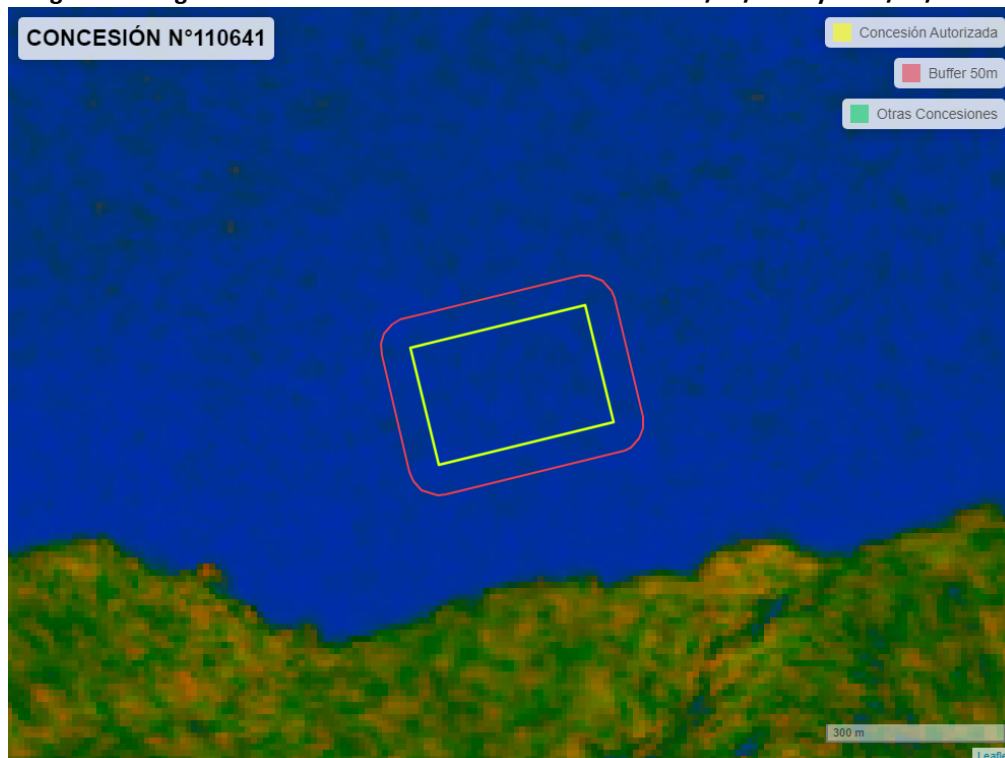
**Figura 4. Imagen satelital del monitoreo realizado entre el 01/07/2024 y el 31/08/2024**

| Período/Fecha | Resultado módulo(s) de cultivo | Resultado estructura(s) de apoyo |
|---|---|---|
| Entre el 01/07/2024 y el 31/08/2024 | Se identifica la ausencia de módulos de cultivo de peces dentro de los límites de concesión. | Se identifica la ausencia de estructura(s) de apoyo dentro de los límites de concesión. |
