## INFORME TÉCNICO DE FISCALIZACIÓN AMBIENTAL

**CES CUPTANA 1 (RNA 110643)**

**DSI-2024-1390-XI-RCA**

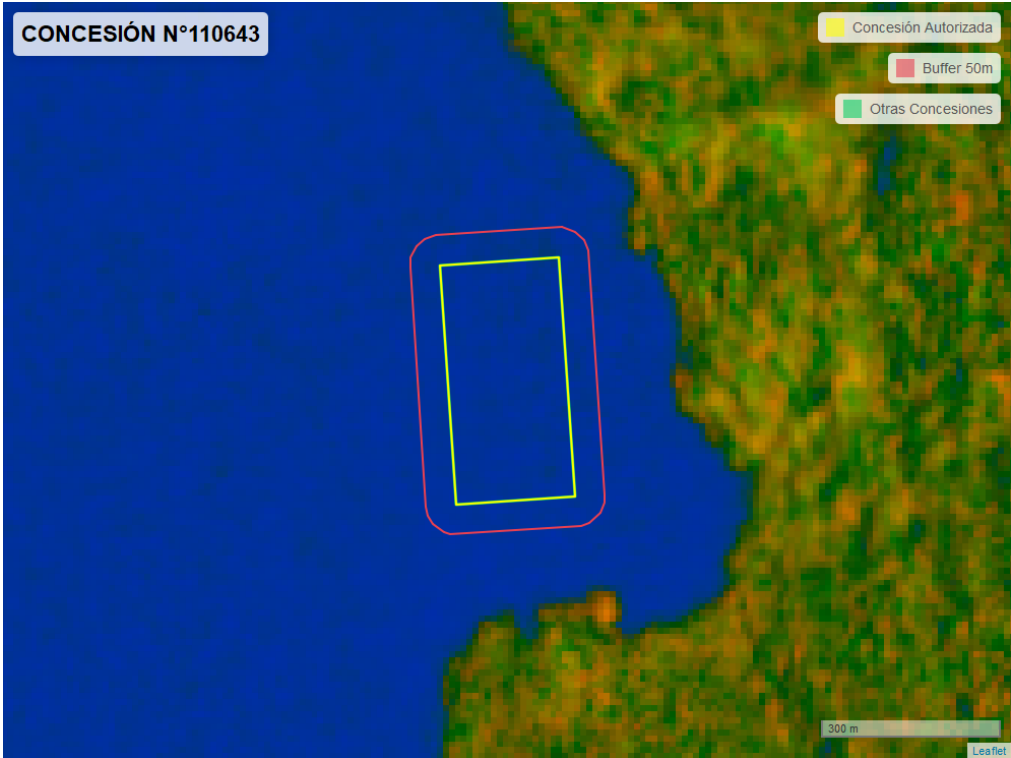
| Período/Fecha | Resultado módulo(s) de cultivo | Resultado estructura(s) de apoyo |
|---|---|---|
| Entre el 01/01/2024 y el 29/02/2024 | Se identifica la ausencia de módulos de cultivo de peces dentro de los límites de concesión. | Se identifica la ausencia de estructura(s) de apoyo dentro de los límites de concesión. |

Figura 2. Imagen satelital del monitoreo realizado entre el 01/01/2024 y el 29/02/2024

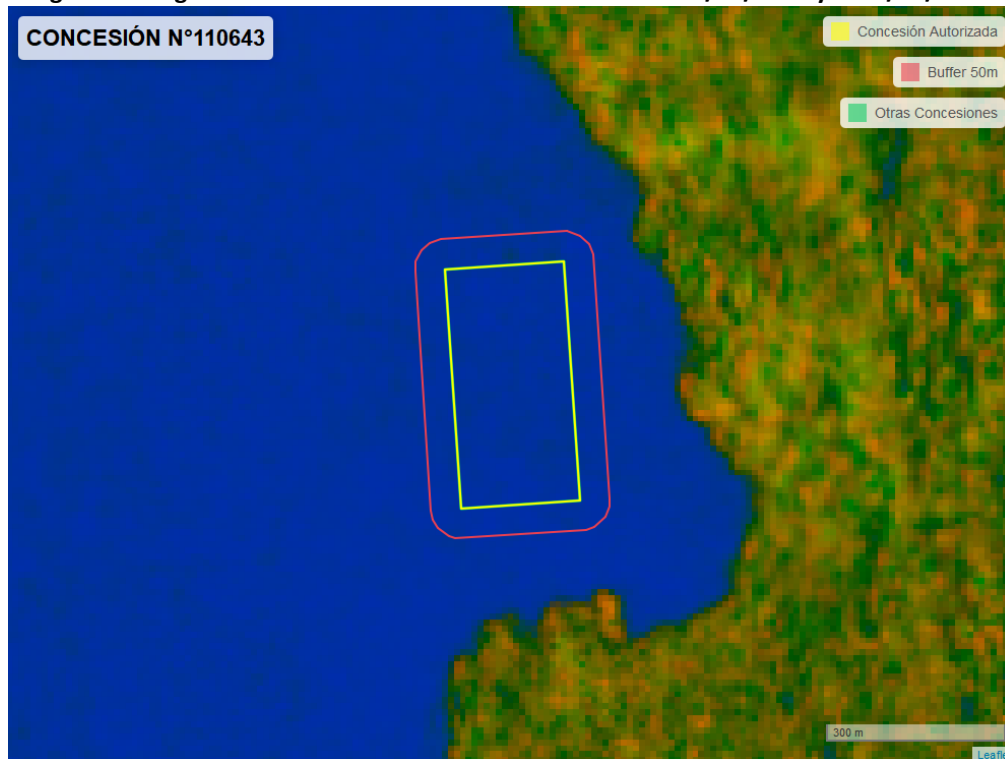
| Período/Fecha | Resultado módulo(s) de cultivo | Resultado estructura(s) de apoyo |
|---|---|---|
| Entre el 01/04/2024 y el 31/05/2024 | Se identifica la ausencia de módulos de cultivo de peces dentro de los límites de concesión. | Se identifica la ausencia de estructura(s) de apoyo dentro de los límites de concesión. |

**Figura 3. Imagen satelital del monitoreo realizado entre el 01/04/2024 y el 31/05/2024**
