## INFORME TÉCNICO DE FISCALIZACIÓN AMBIENTAL

**CES ITALIA (RNA 110645)**

**DSI-2024-1392-XI-RCA**

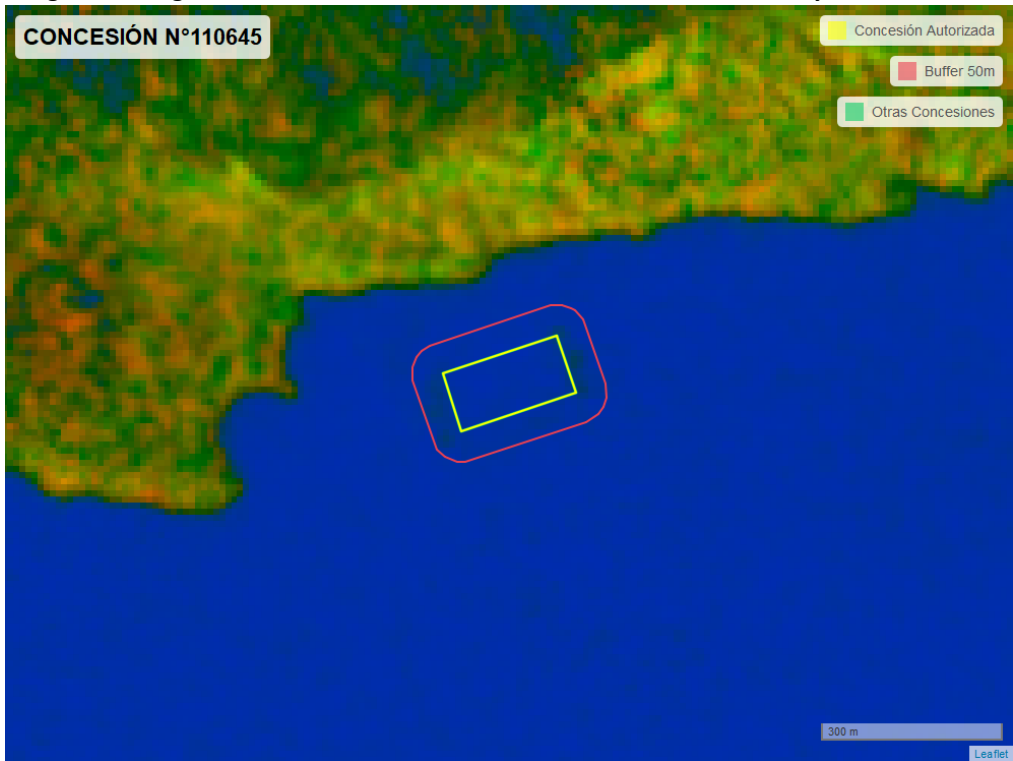
Figura 2. Imagen satelital del monitoreo realizado entre el 01/01/2024 y el 29/02/2024

| Período/Fecha | Resultado módulo(s) de cultivo | Resultado estructura(s) de apoyo |
|---|---|---|
| Entre el 01/01/2024 y el 29/02/2024 | Se identifica la ausencia de módulos de cultivo de peces dentro de los límites de concesión. | Se identifica la ausencia de estructura(s) de apoyo dentro de los límites de concesión. |
