## INFORME TÉCNICO DE FISCALIZACIÓN AMBIENTAL

**CES JAMES 730 (RNA 110648)**

**DSI-2024-1395-XI-RCA**

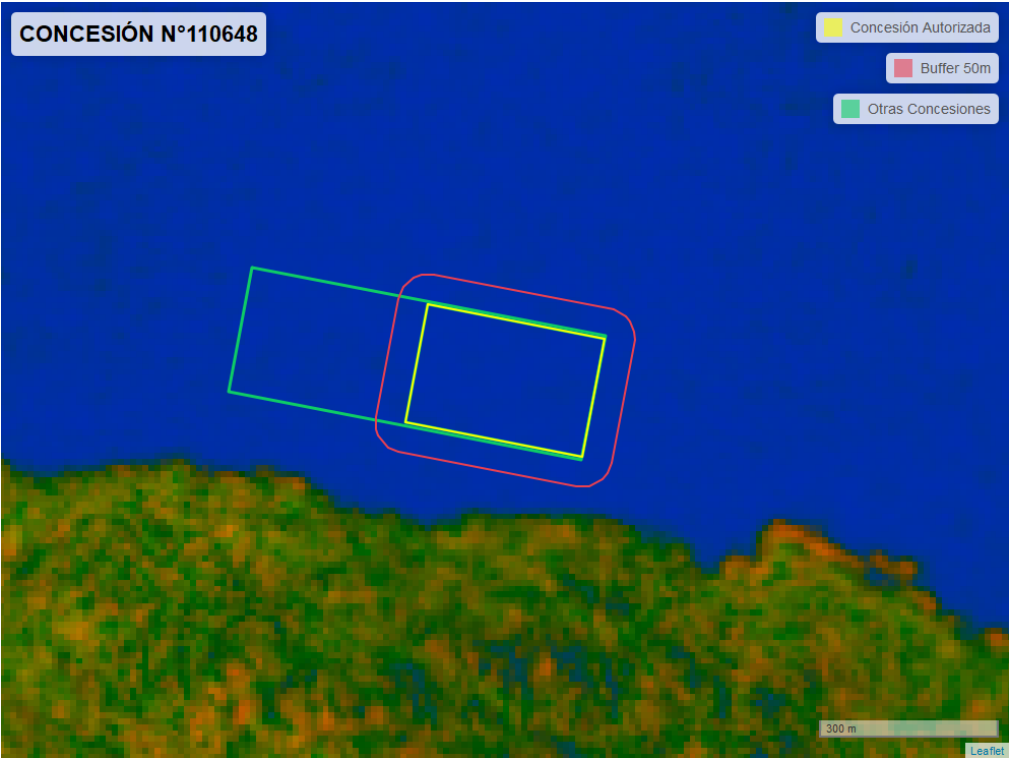
Figura 2. Imagen satelital del monitoreo realizado entre el 01/01/2024 y el 29/02/2024

| Período/Fecha | Resultado módulo(s) de cultivo | Resultado estructura(s) de apoyo |
|---|---|---|
| Entre el 01/01/2024 y el 29/02/2024 | Se identifica la ausencia de módulos de cultivo de peces dentro de los límites de concesión. | Se identifica la ausencia de estructura(s) de apoyo dentro de los límites de concesión. |

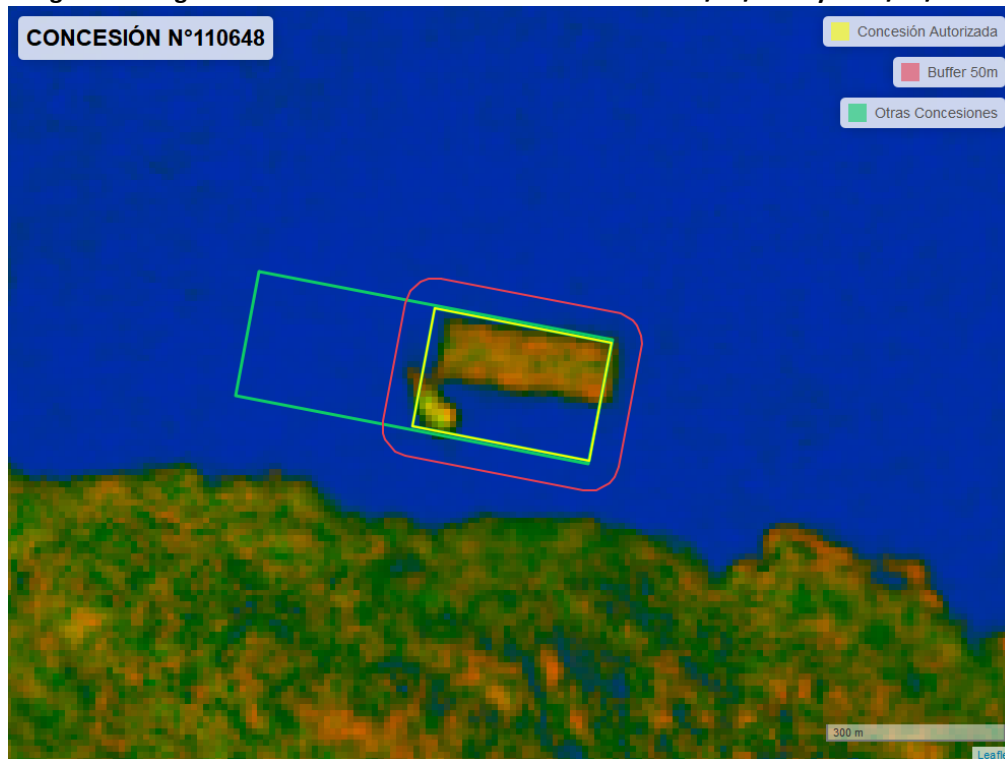
**Figura 3. Imagen satelital del monitoreo realizado entre el 01/04/2024 y el 31/05/2024**

| Período/Fecha | Resultado módulo(s) de cultivo | Resultado estructura(s) de apoyo |
|---|---|---|
| Entre el 01/04/2024 y el 31/05/2024 | Se identifica la presencia de módulos de cultivo de peces dentro de los límites de concesión. | Se identifica la presencia de estructura(s) de apoyo dentro de los límites de concesión. |
