## INFORME TÉCNICO DE FISCALIZACIÓN AMBIENTAL

**CES GERTRUDIS 2 (RNA 110654)**

**DSI-2024-1401-XI-RCA**

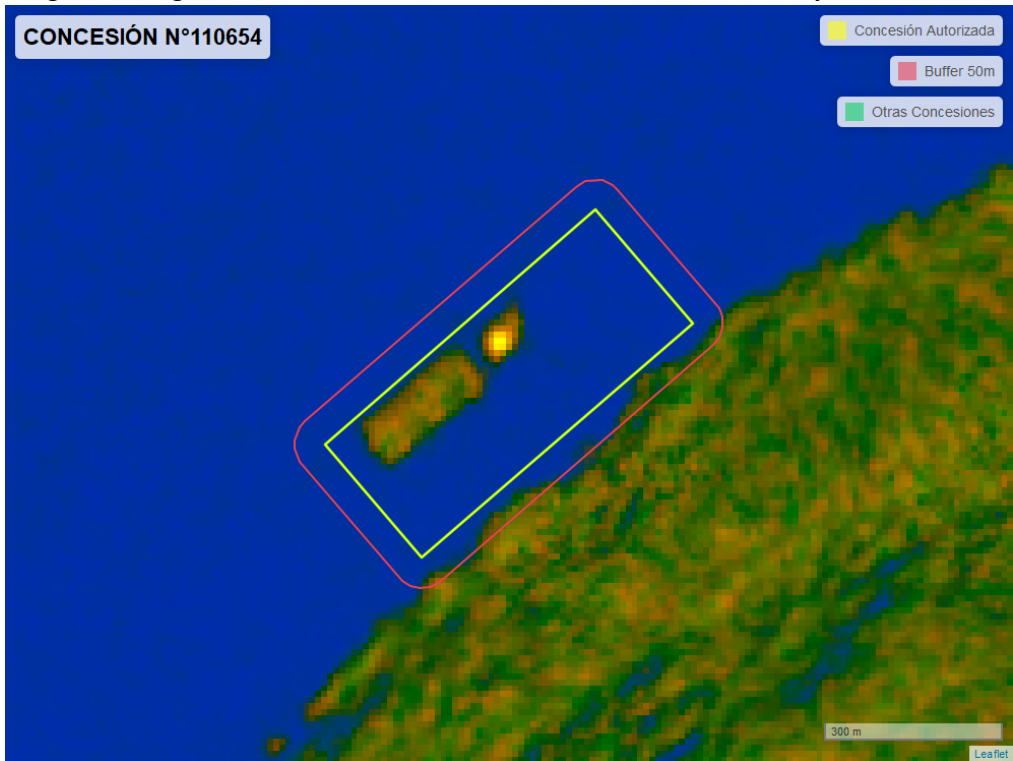
Figura 2. Imagen satelital del monitoreo realizado entre el 01/01/2024 y el 29/02/2024

| Período/Fecha | Resultado módulo(s) de cultivo | Resultado estructura(s) de apoyo |
|---|---|---|
| Entre el 01/01/2024 y el 29/02/2024 | Se identifica la presencia de módulos de cultivo de peces dentro de los límites de concesión. | Se identifica la presencia de estructura(s) de apoyo dentro de los límites de concesión. |

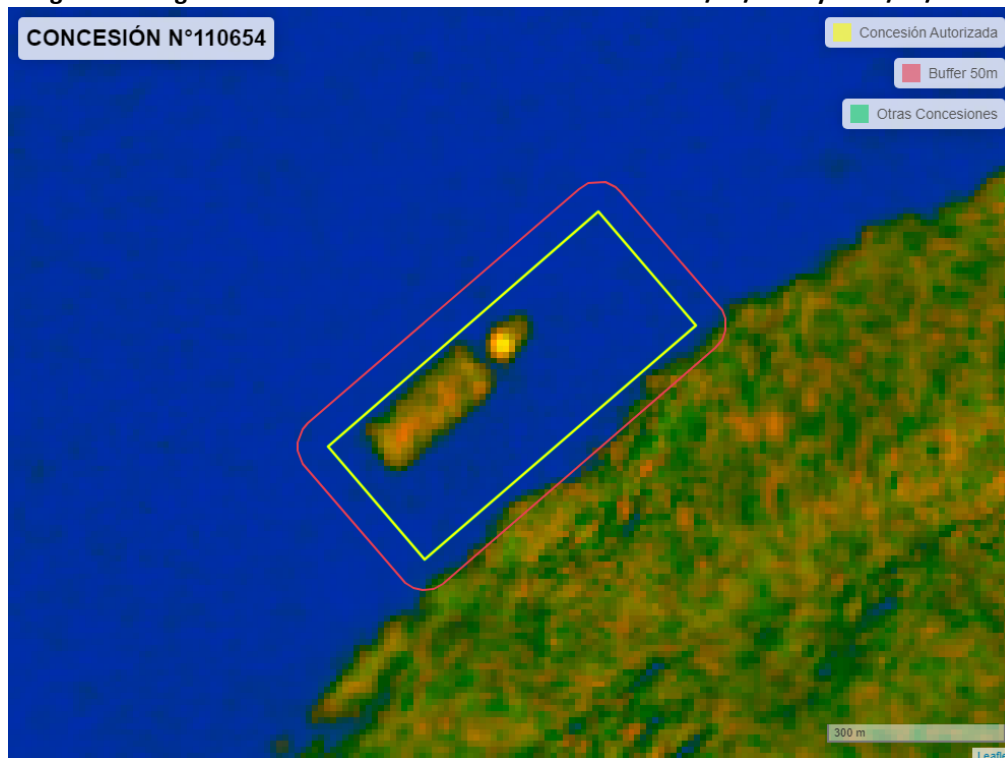
**Figura 4. Imagen satelital del monitoreo realizado entre el 01/07/2024 y el 31/08/2024**

| Período/Fecha | Resultado módulo(s) de cultivo | Resultado estructura(s) de apoyo |
|---|---|---|
| Entre el 01/07/2024 y el 31/08/2024 | Se identifica la presencia de módulos de cultivo de peces dentro de los límites de concesión. | Se identifica la presencia de estructura(s) de apoyo dentro de los límites de concesión. |
