## INFORME TÉCNICO DE FISCALIZACIÓN AMBIENTAL

**CES IZAZA (RNA 110657)**

**DSI-2024-1404-XI-RCA**

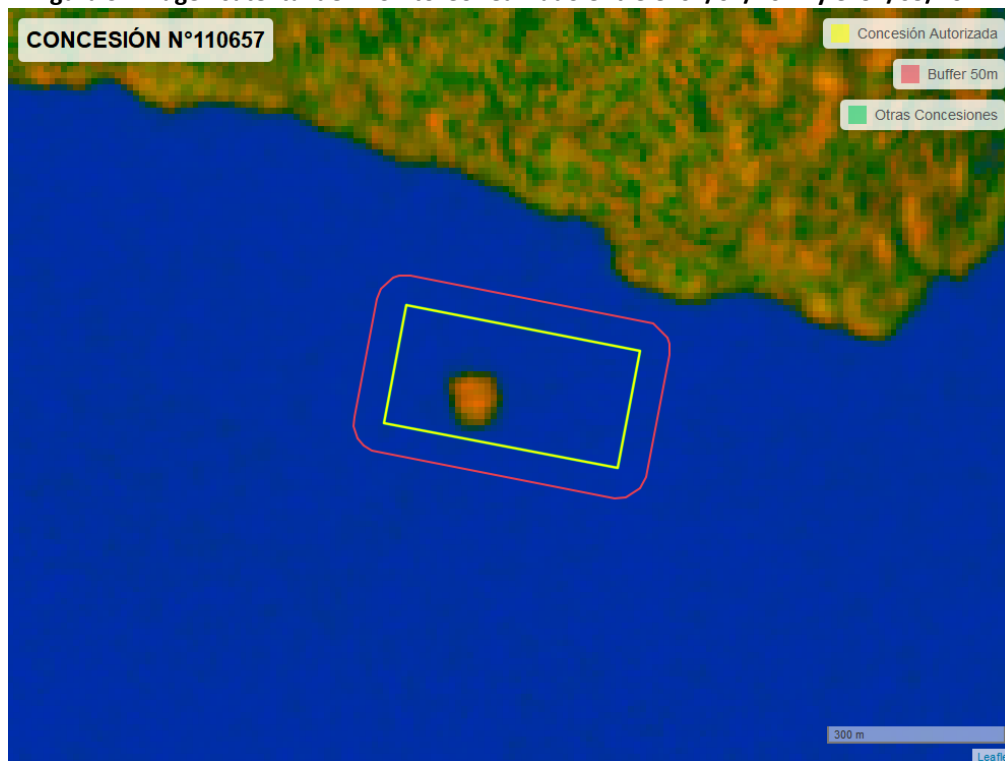
**Figura 3. Imagen satelital del monitoreo realizado entre el 01/04/2024 y el 31/05/2024**

| Período/Fecha | Resultado módulo(s) de cultivo | Resultado estructura(s) de apoyo |
|---|---|---|
| Entre el 01/04/2024 y el 31/05/2024 | Se identifica la presencia de módulos de cultivo de peces dentro de los límites de concesión. | Se identifica la ausencia de estructura(s) de apoyo dentro de los límites de concesión. |

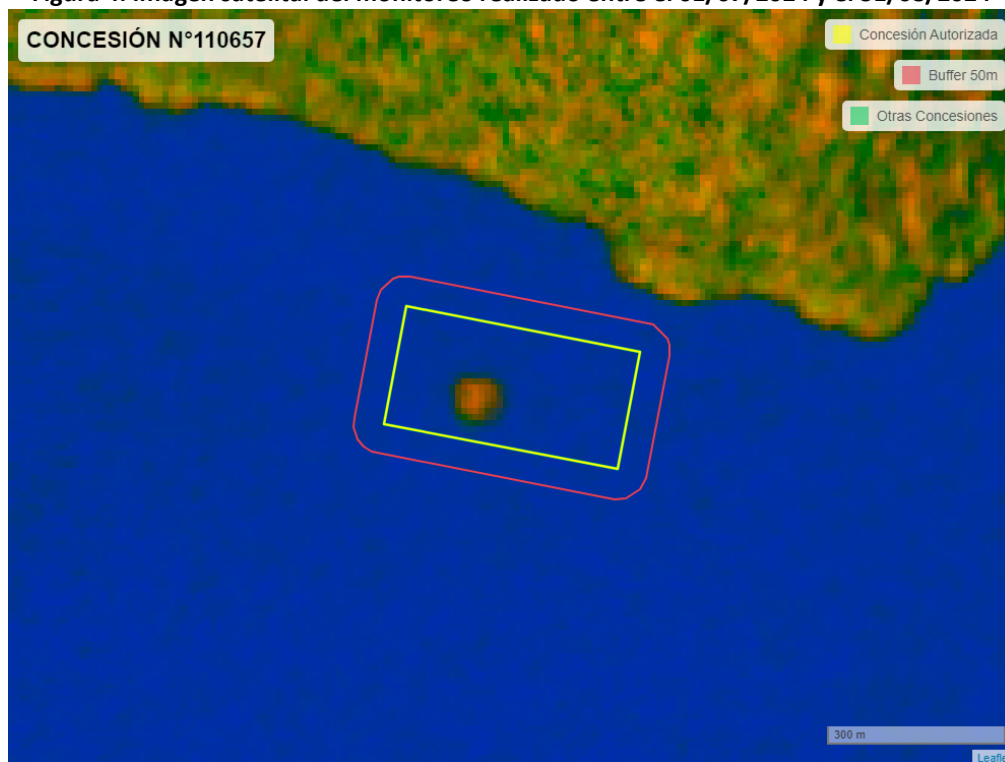
**Figura 4. Imagen satelital del monitoreo realizado entre el 01/07/2024 y el 31/08/2024**

| Período/Fecha | Resultado módulo(s) de cultivo | Resultado estructura(s) de apoyo |
|---|---|---|
| Entre el 01/07/2024 y el 31/08/2024 | Se identifica la presencia de módulos de cultivo de peces dentro de los límites de concesión. | Se identifica la ausencia de estructura(s) de apoyo dentro de los límites de concesión. |
