## INFORME TÉCNICO DE FISCALIZACIÓN AMBIENTAL

**CES JESUS 1 (RNA 110658)**

**DSI-2024-1405-XI-RCA**

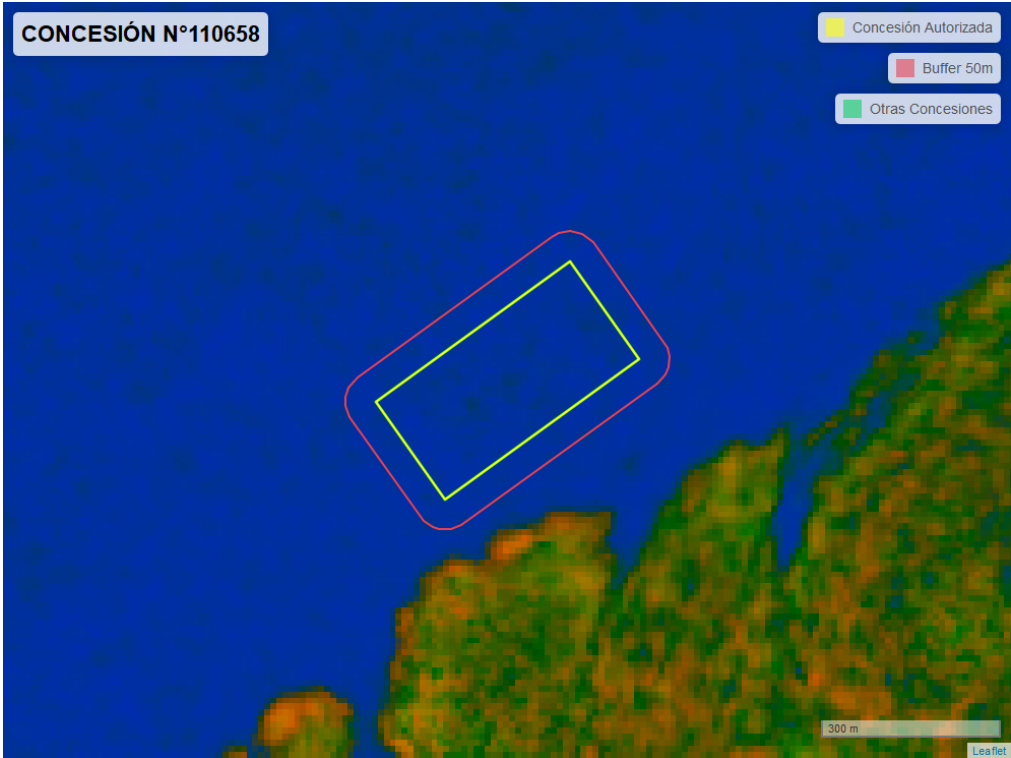
Figura 2. Imagen satelital del monitoreo realizado entre el 01/01/2024 y el 29/02/2024

| Período/Fecha | Resultado módulo(s) de cultivo | Resultado estructura(s) de apoyo |
|---|---|---|
| Entre el 01/01/2024 y el 29/02/2024 | Se identifica la ausencia de módulos de cultivo de peces dentro de los límites de concesión. | Se identifica la ausencia de estructura(s) de apoyo dentro de los límites de concesión. |

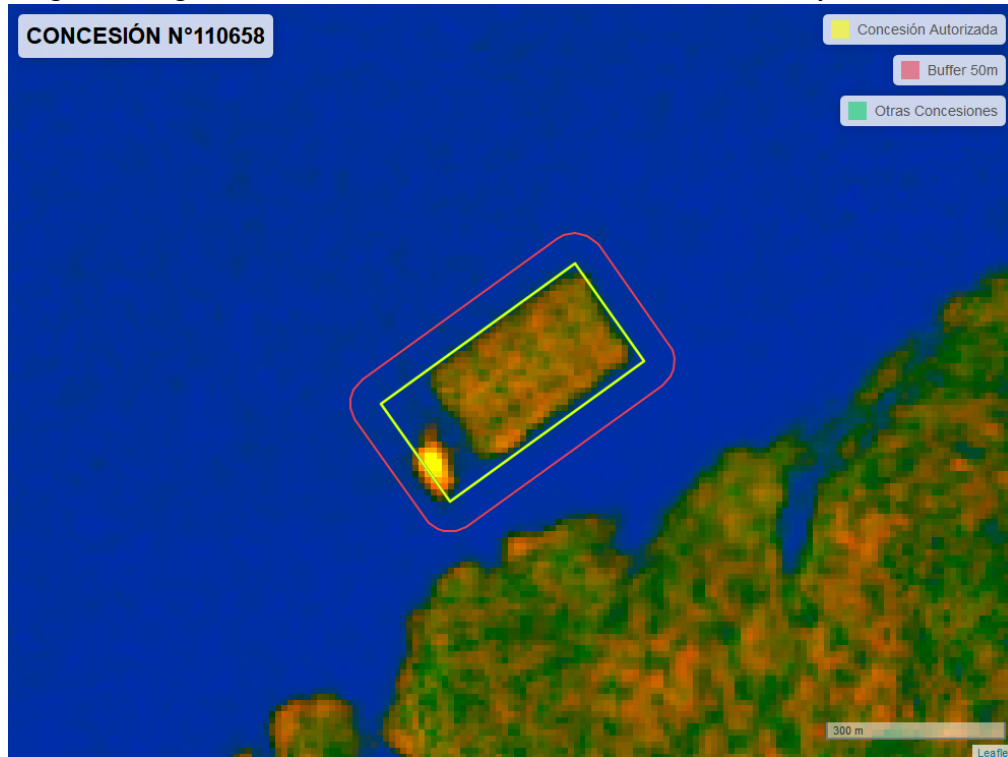
**Figura 3. Imagen satelital del monitoreo realizado entre el 01/04/2024 y el 31/05/2024**

| Período/Fecha | Resultado módulo(s) de cultivo | Resultado estructura(s) de apoyo |
|---|---|---|
| Entre el 01/04/2024 y el 31/05/2024 | Se identifica la presencia de módulos de cultivo de peces dentro de los límites de concesión. | Se identifica la presencia de estructura(s) de apoyo dentro de los límites de concesión. |

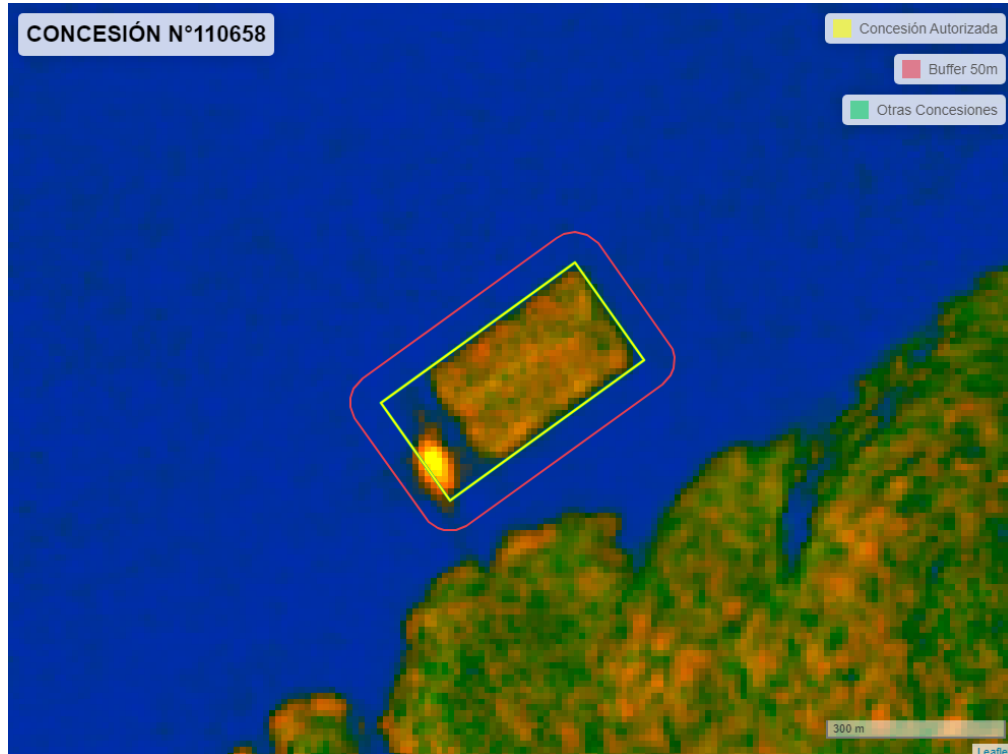
**Figura 4. Imagen satelital del monitoreo realizado entre el 01/07/2024 y el 31/08/2024**

| Período/Fecha | Resultado módulo(s) de cultivo | Resultado estructura(s) de apoyo |
|---|---|---|
| Entre el 01/07/2024 y el 31/08/2024 | Se identifica la presencia de módulos de cultivo de peces dentro de los límites de concesión. | Se identifica la presencia de estructura(s) de apoyo dentro de los límites de concesión. |
