## INFORME TÉCNICO DE FISCALIZACIÓN AMBIENTAL

**CES CONCOTO NORTE (RNA 110659)**

**DSI-2024-1406-XI-RCA**

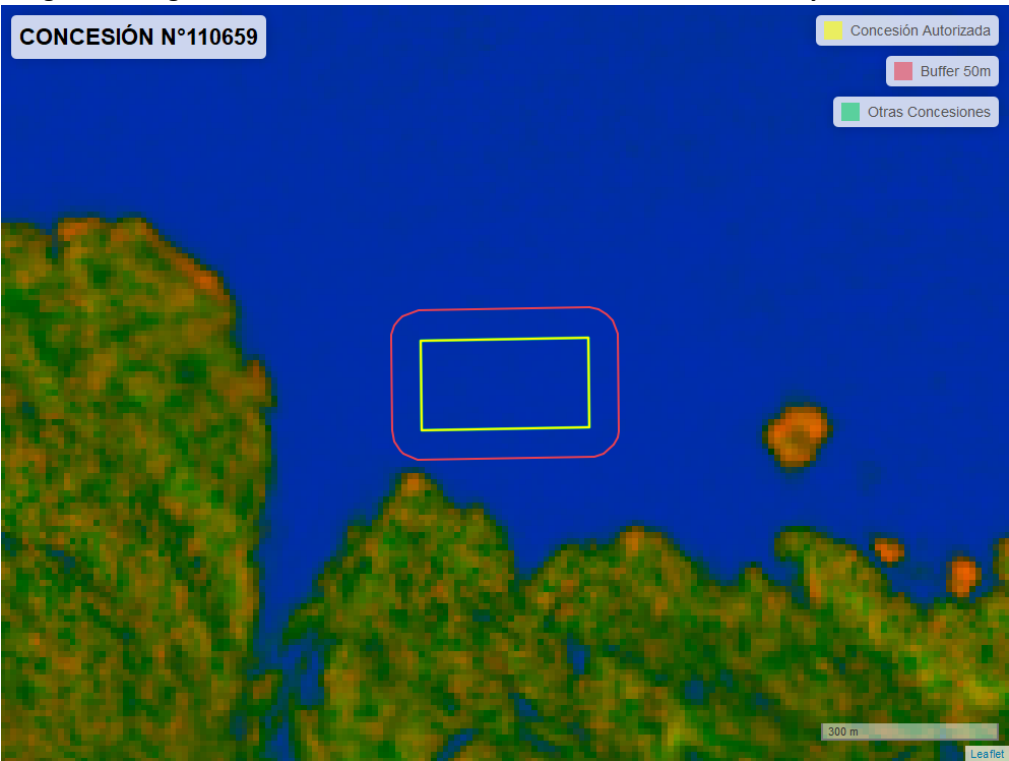
Figura 2. Imagen satelital del monitoreo realizado entre el 01/01/2024 y el 29/02/2024

| Período/Fecha | Resultado módulo(s) de cultivo | Resultado estructura(s) de apoyo |
|---|---|---|
| Entre el 01/01/2024 y el 29/02/2024 | Se identifica la ausencia de módulos de cultivo de peces dentro de los límites de concesión. | Se identifica la ausencia de estructura(s) de apoyo dentro de los límites de concesión. |

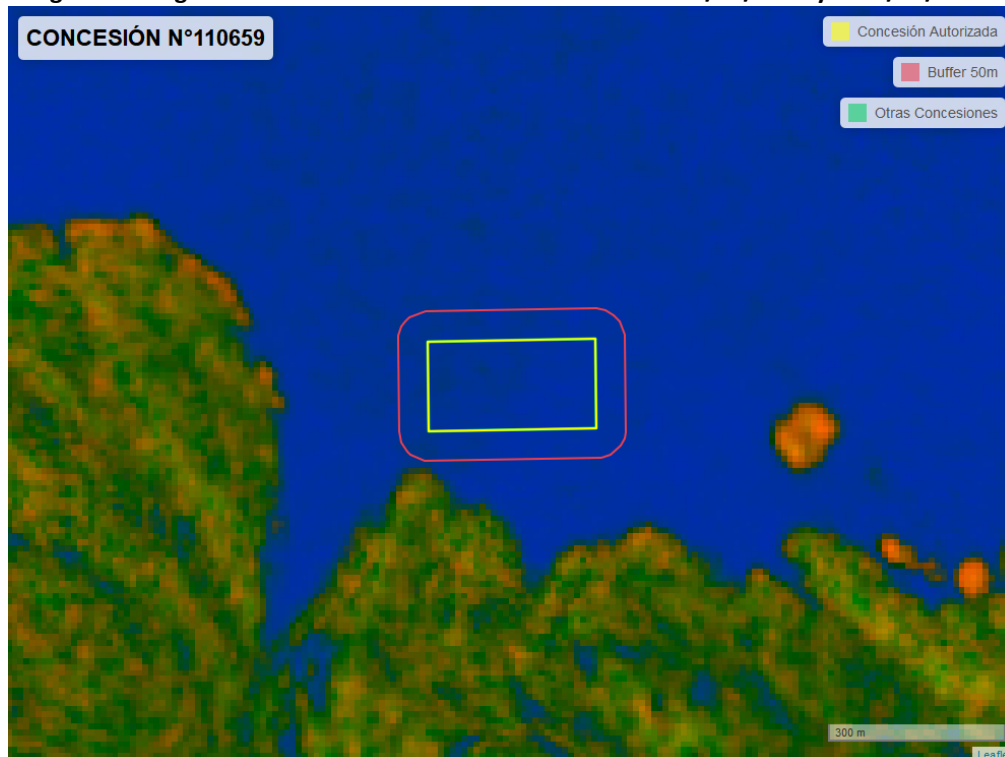
**Figura 3. Imagen satelital del monitoreo realizado entre el 01/04/2024 y el 31/05/2024**

| Período/Fecha | Resultado módulo(s) de cultivo | Resultado estructura(s) de apoyo |
|---|---|---|
| Entre el 01/04/2024 y el 31/05/2024 | Se identifica la ausencia de módulos de cultivo de peces dentro de los límites de concesión. | Se identifica la ausencia de estructura(s) de apoyo dentro de los límites de concesión. |

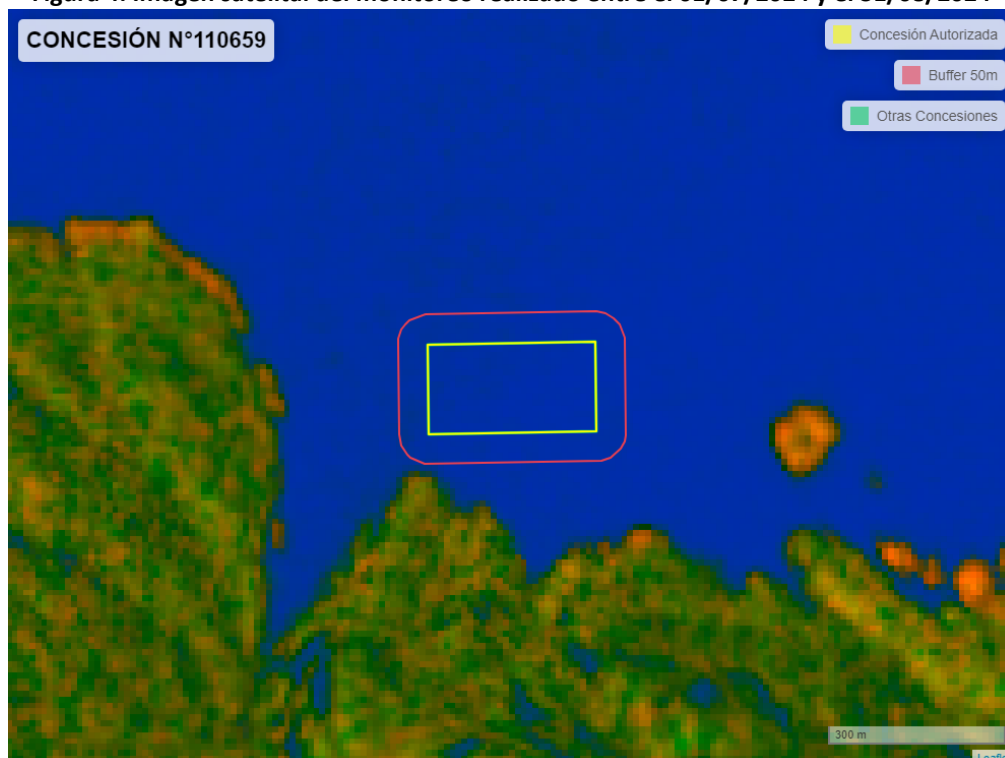
**Figura 4. Imagen satelital del monitoreo realizado entre el 01/07/2024 y el 31/08/2024**

| Período/Fecha | Resultado módulo(s) de cultivo | Resultado estructura(s) de apoyo |
|---|---|---|
| Entre el 01/07/2024 y el 31/08/2024 | Se identifica la ausencia de módulos de cultivo de peces dentro de los límites de concesión. | Se identifica la ausencia de estructura(s) de apoyo dentro de los límites de concesión. |
