## INFORME TÉCNICO DE FISCALIZACIÓN AMBIENTAL

**CES MAURICIO (RNA 110661)**

**DSI-2024-1408-XI-RCA**

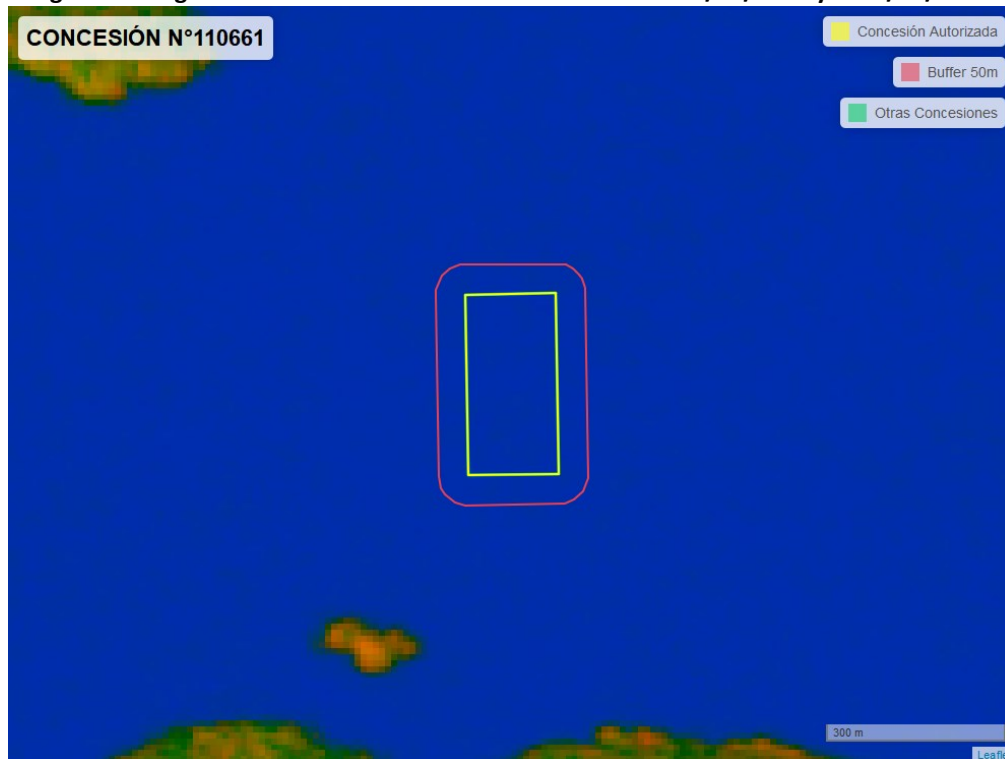
**Figura 3. Imagen satelital del monitoreo realizado entre el 01/04/2024 y el 31/05/2024**

| Período/Fecha | Resultado módulo(s) de cultivo | Resultado estructura(s) de apoyo |
|---|---|---|
| Entre el 01/04/2024 y el 31/05/2024 | Se identifica la ausencia de módulos de cultivo de peces dentro de los límites de concesión. | Se identifica la ausencia de estructura(s) de apoyo dentro de los límites de concesión. |

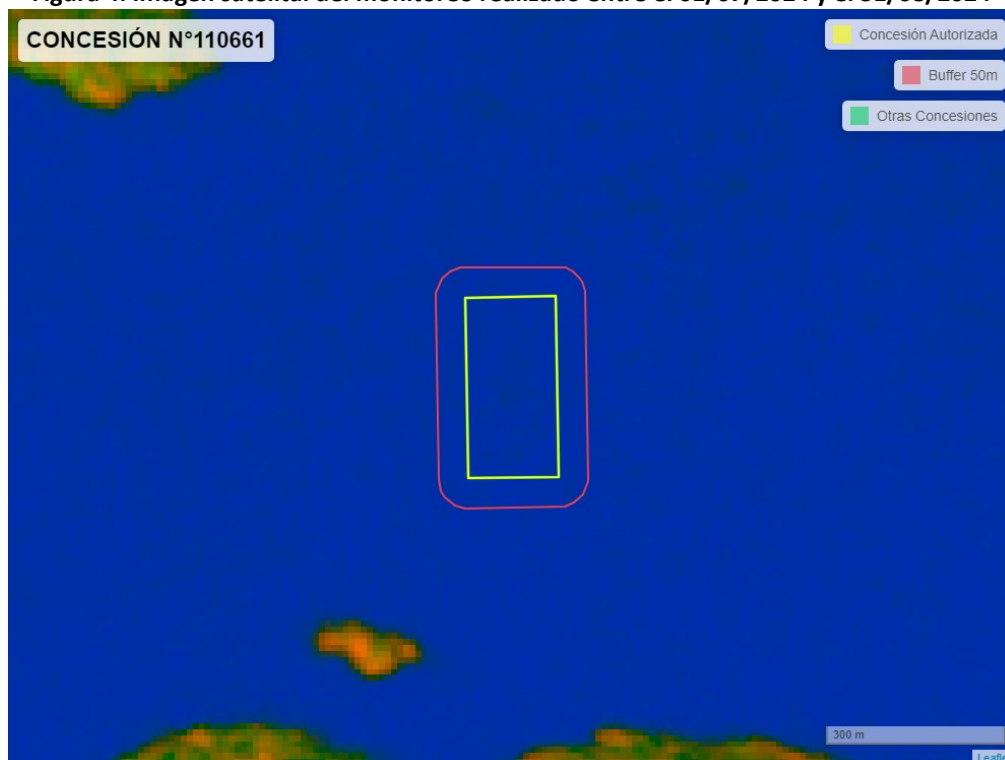
**Figura 4. Imagen satelital del monitoreo realizado entre el 01/07/2024 y el 31/08/2024**

| Período/Fecha | Resultado módulo(s) de cultivo | Resultado estructura(s) de apoyo |
|---|---|---|
| Entre el 01/07/2024 y el 31/08/2024 | Se identifica la ausencia de módulos de cultivo de peces dentro de los límites de concesión. | Se identifica la ausencia de estructura(s) de apoyo dentro de los límites de concesión. |
