Superintendencia del Medio Ambiente  
Gobierno de Chile

## INFORME TÉCNICO DE FISCALIZACIÓN AMBIENTAL

**CES OVALADA (RNA 110662)**

**DSI-2024-1409-XI-RCA**

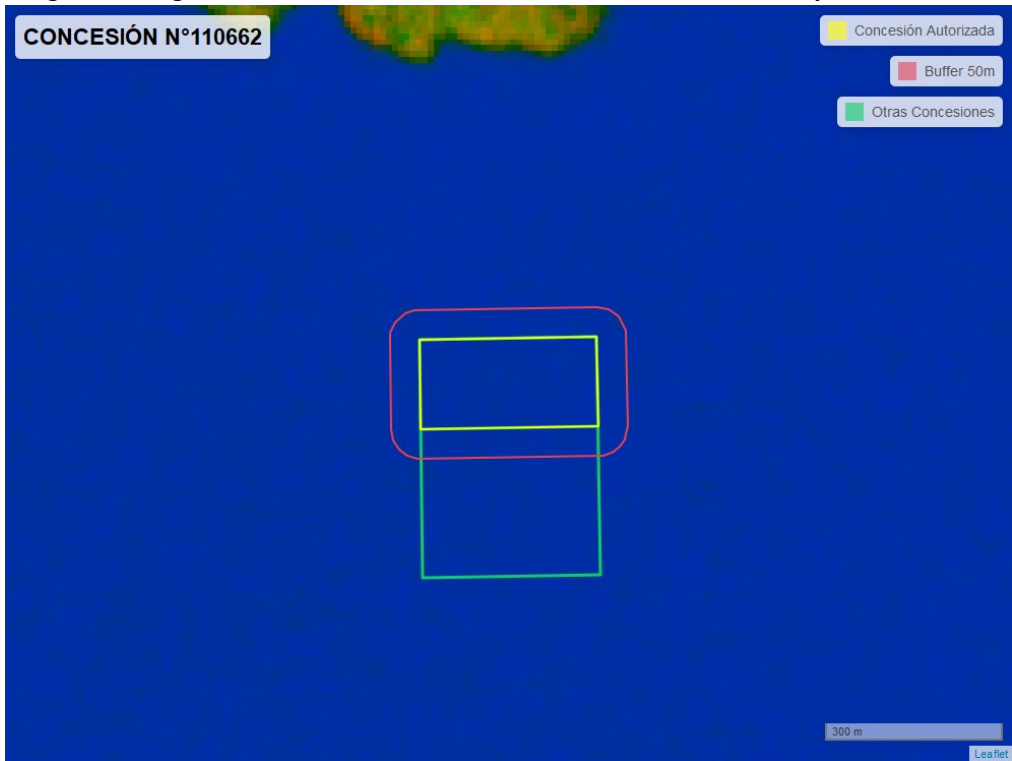
Figura 2. Imagen satelital del monitoreo realizado entre el 01/01/2024 y el 29/02/2024

| Período/Fecha | Resultado módulo(s) de cultivo | Resultado estructura(s) de apoyo |
|---|---|---|
| Entre el 01/01/2024 y el 29/02/2024 | Se identifica la ausencia de módulos de cultivo de peces dentro de los límites de concesión. | Se identifica la ausencia de estructura(s) de apoyo dentro de los límites de concesión. |

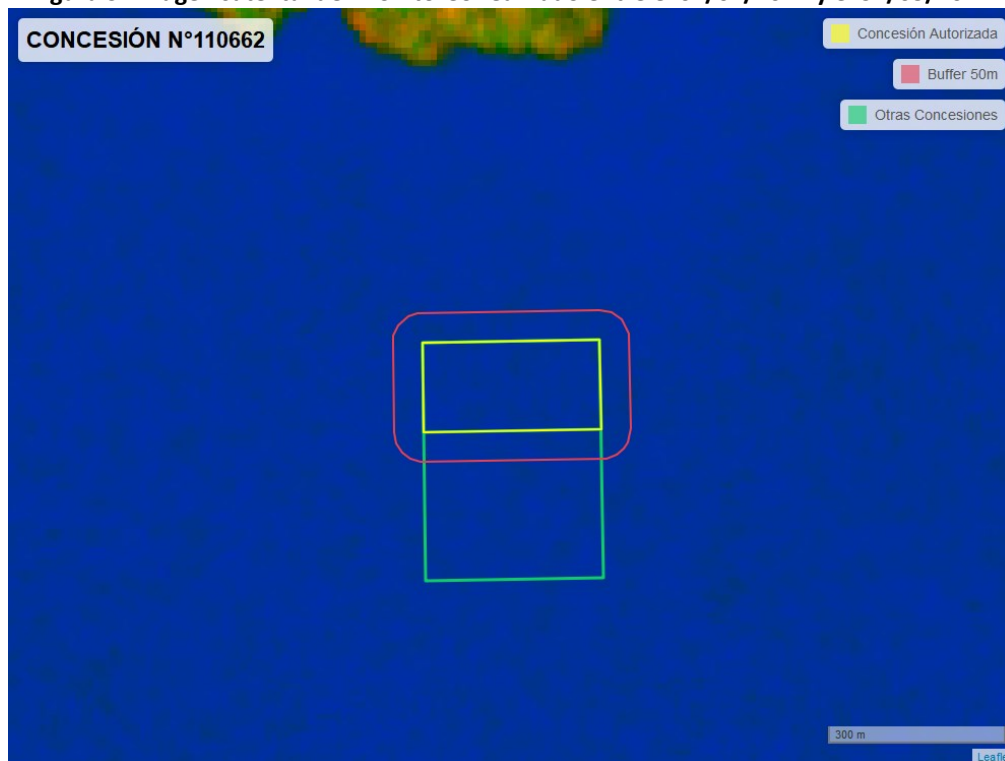
**Figura 3. Imagen satelital del monitoreo realizado entre el 01/04/2024 y el 31/05/2024**

| Período/Fecha | Resultado módulo(s) de cultivo | Resultado estructura(s) de apoyo |
|---|---|---|
| Entre el 01/04/2024 y el 31/05/2024 | Se identifica la ausencia de módulos de cultivo de peces dentro de los límites de concesión. | Se identifica la ausencia de estructura(s) de apoyo dentro de los límites de concesión. |

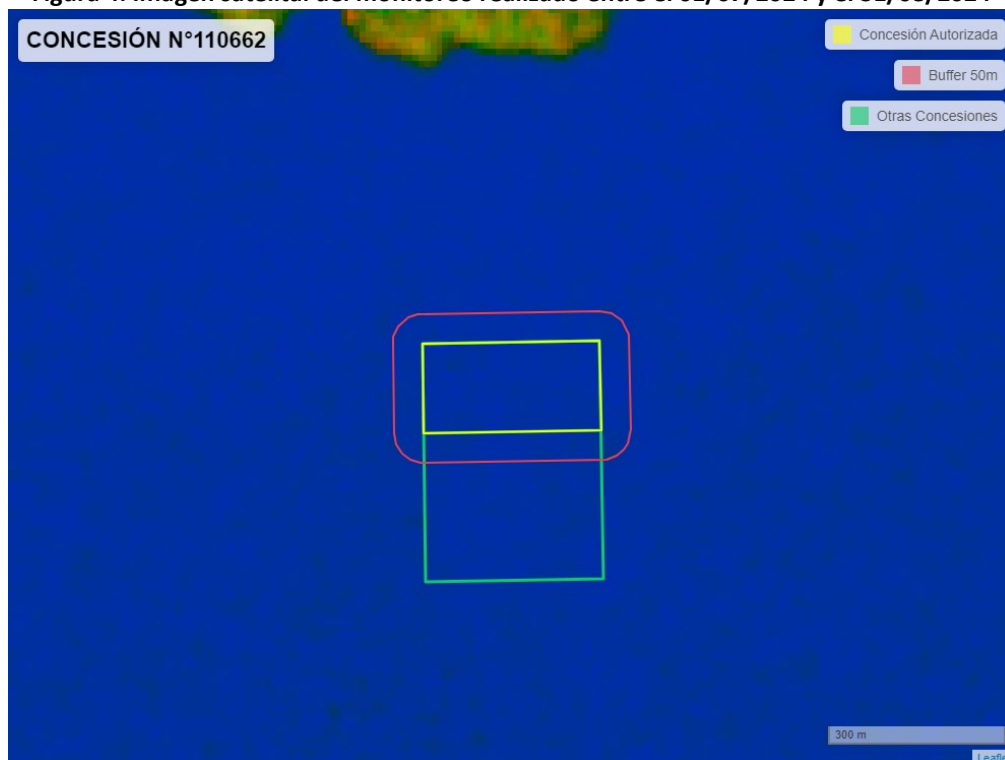
**Figura 4. Imagen satelital del monitoreo realizado entre el 01/07/2024 y el 31/08/2024**

| Período/Fecha | Resultado módulo(s) de cultivo | Resultado estructura(s) de apoyo |
|---|---|---|
| Entre el 01/07/2024 y el 31/08/2024 | Se identifica la ausencia de módulos de cultivo de peces dentro de los límites de concesión. | Se identifica la ausencia de estructura(s) de apoyo dentro de los límites de concesión. |
