## INFORME TÉCNICO DE FISCALIZACIÓN AMBIENTAL

**CES COSTA ESTE ISLA LEVEL (RNA 110663)**

**DSI-2024-1410-XI-RCA**

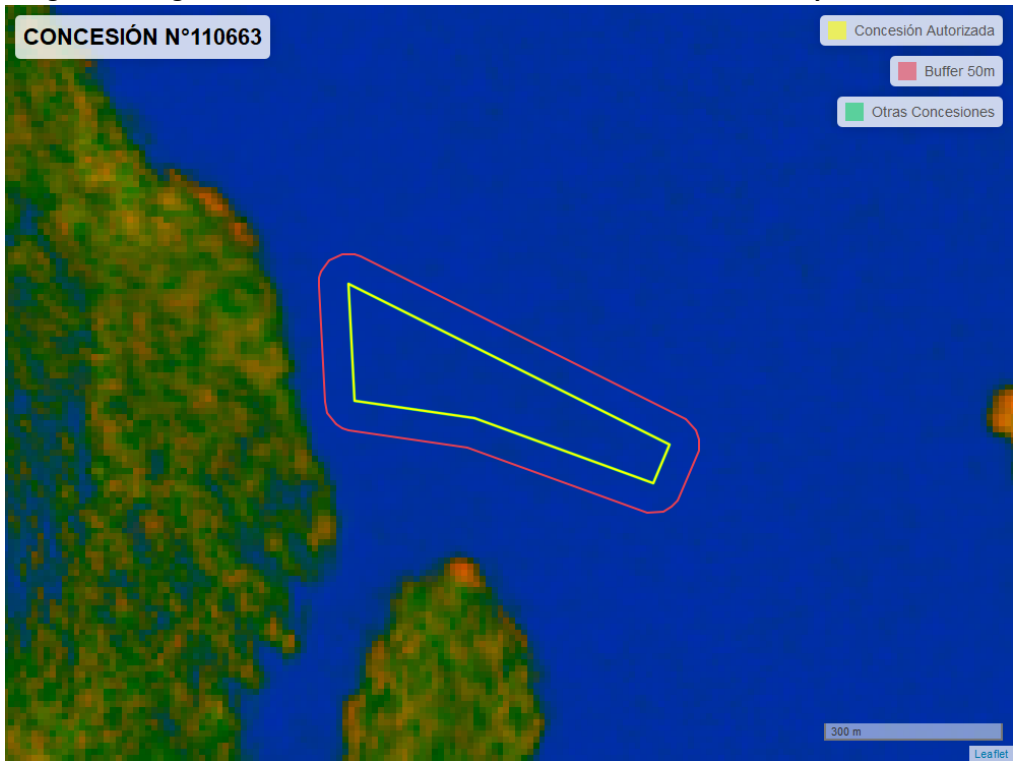
| Período/Fecha | Resultado módulo(s) de cultivo | Resultado estructura(s) de apoyo |
|---|---|---|
| Entre el 01/01/2024 y el 29/02/2024 | Se identifica la ausencia de módulos de cultivo de peces dentro de los límites de concesión. | Se identifica la ausencia de estructura(s) de apoyo dentro de los límites de concesión. |

Figura 2. Imagen satelital del monitoreo realizado entre el 01/01/2024 y el 29/02/2024

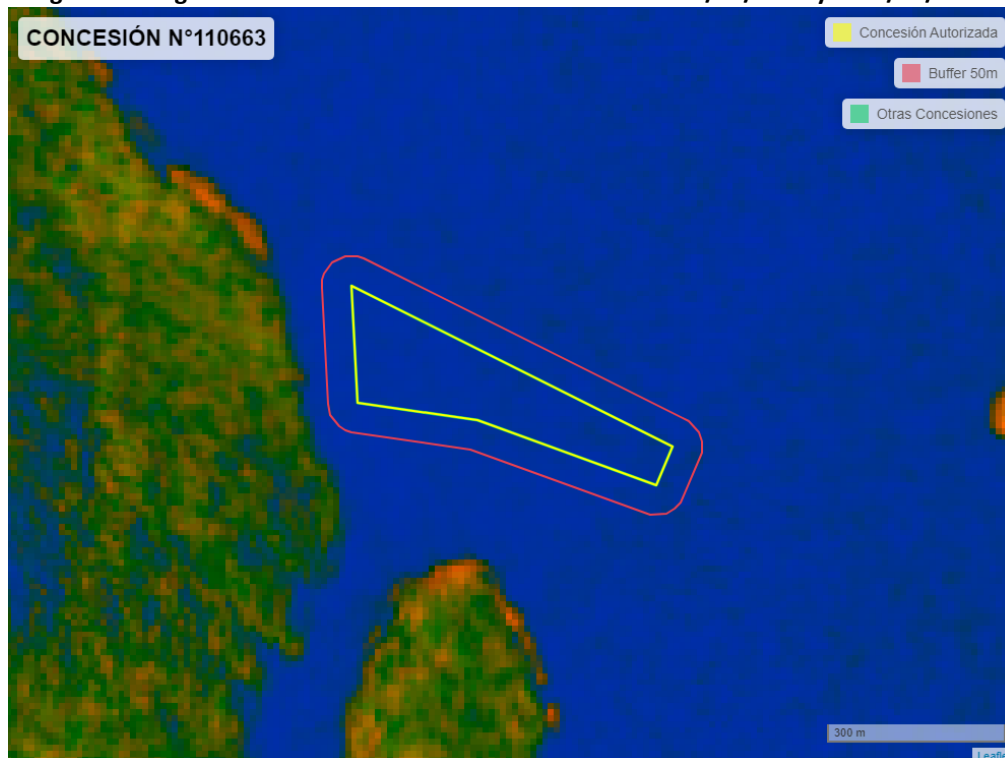
| Período/Fecha | Resultado módulo(s) de cultivo | Resultado estructura(s) de apoyo |
|---|---|---|
| Entre el 01/07/2024 y el 31/08/2024 | Se identifica la ausencia de módulos de cultivo de peces dentro de los límites de concesión. | Se identifica la ausencia de estructura(s) de apoyo dentro de los límites de concesión. |

**Figura 4. Imagen satelital del monitoreo realizado entre el 01/07/2024 y el 31/08/2024**
