## INFORME TÉCNICO DE FISCALIZACIÓN AMBIENTAL

**CES JOB (RNA 110666)**

**DSI-2024-1413-XI-RCA**

Fecha creación: 23-12-2024

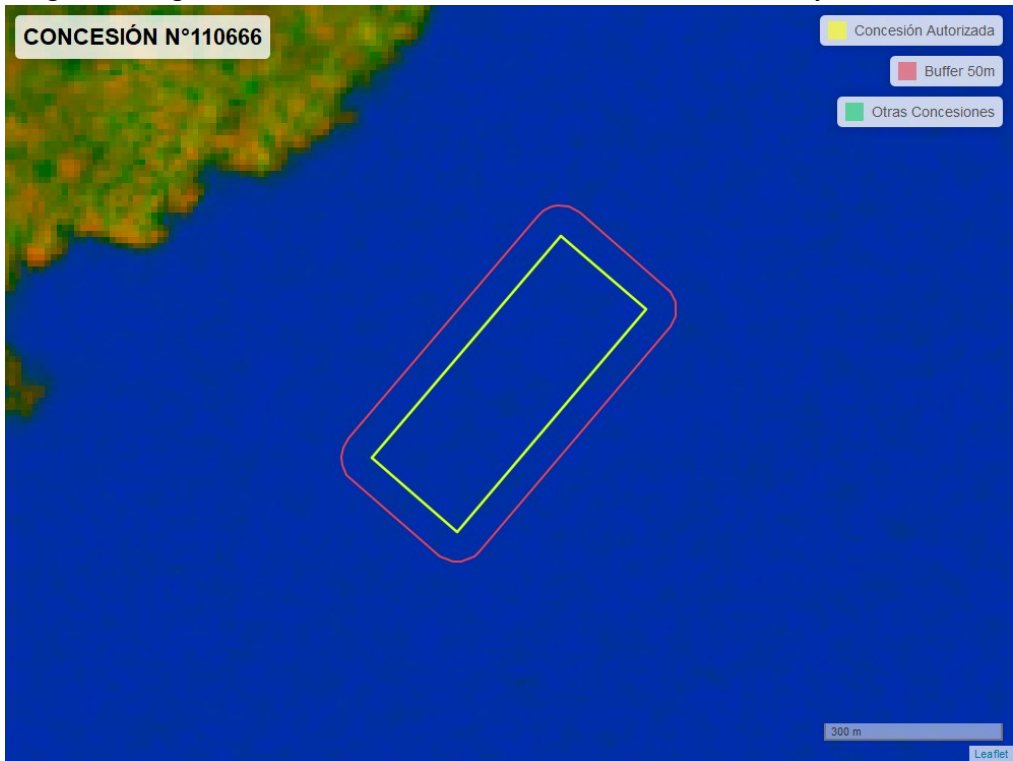
Figura 2. Imagen satelital del monitoreo realizado entre el 01/01/2024 y el 29/02/2024

| Período/Fecha | Resultado módulo(s) de cultivo | Resultado estructura(s) de apoyo |
|---|---|---|
| Entre el 01/01/2024 y el 29/02/2024 | Se identifica la ausencia de módulos de cultivo de peces dentro de los límites de concesión. | Se identifica la ausencia de estructura(s) de apoyo dentro de los límites de concesión. |

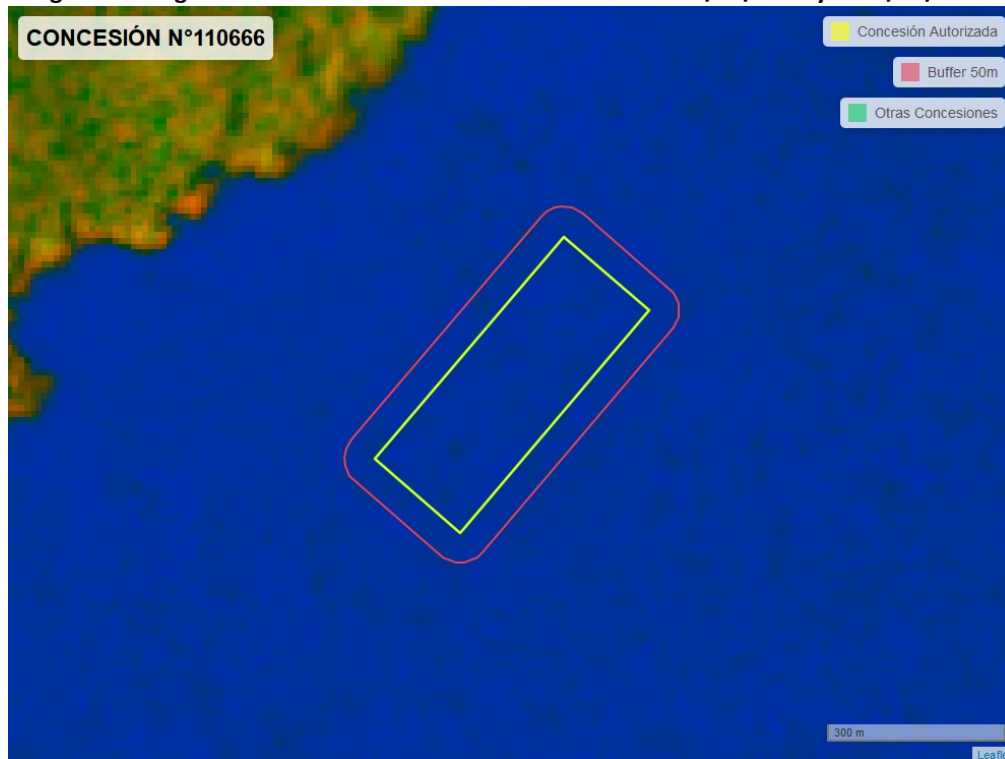
**Figura 3. Imagen satelital del monitoreo realizado entre el 01/04/2024 y el 31/05/2024**

| Período/Fecha | Resultado módulo(s) de cultivo | Resultado estructura(s) de apoyo |
|---|---|---|
| Entre el 01/04/2024 y el 31/05/2024 | Se identifica la ausencia de módulos de cultivo de peces dentro de los límites de concesión. | Se identifica la ausencia de estructura(s) de apoyo dentro de los límites de concesión. |

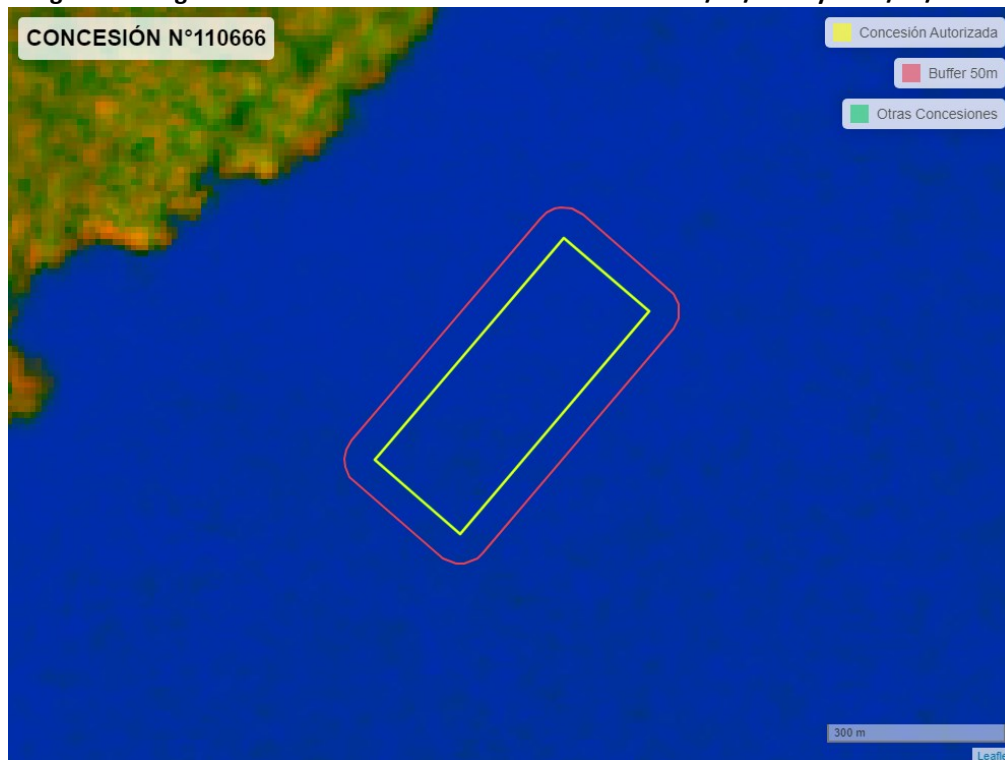
**Figura 4. Imagen satelital del monitoreo realizado entre el 01/07/2024 y el 31/08/2024**

| Período/Fecha | Resultado módulo(s) de cultivo | Resultado estructura(s) de apoyo |
|---|---|---|
| Entre el 01/07/2024 y el 31/08/2024 | Se identifica la ausencia de módulos de cultivo de peces dentro de los límites de concesión. | Se identifica la ausencia de estructura(s) de apoyo dentro de los límites de concesión. |
