## INFORME TÉCNICO DE FISCALIZACIÓN AMBIENTAL

**CES BENJAMIN 747 (RNA 110670)**

**DSI-2024-1417-XI-RCA**

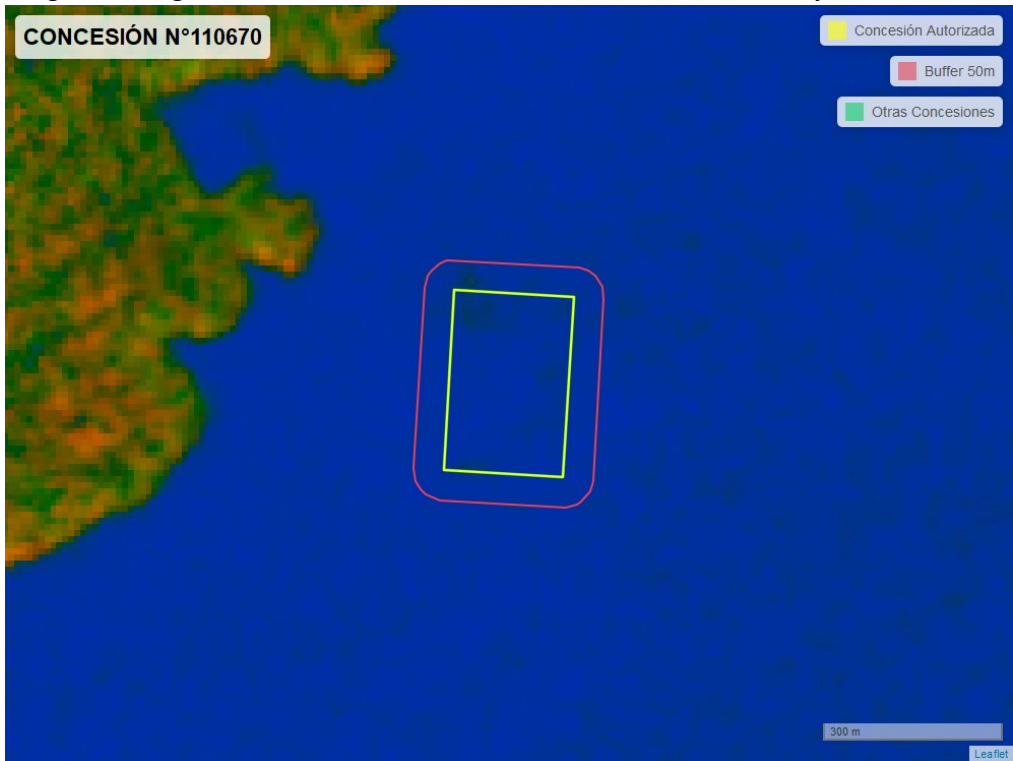
Figura 2. Imagen satelital del monitoreo realizado entre el 01/01/2024 y el 29/02/2024

| Período/Fecha | Resultado módulo(s) de cultivo | Resultado estructura(s) de apoyo |
|---|---|---|
| Entre el 01/01/2024 y el 29/02/2024 | Se identifica la ausencia de módulos de cultivo de peces dentro de los límites de concesión. | Se identifica la ausencia de estructura(s) de apoyo dentro de los límites de concesión. |
