## INFORME TÉCNICO DE FISCALIZACIÓN AMBIENTAL

**JAMES 725 (RNA 110672)**

**DSI-2024-1419-XI-RCA**

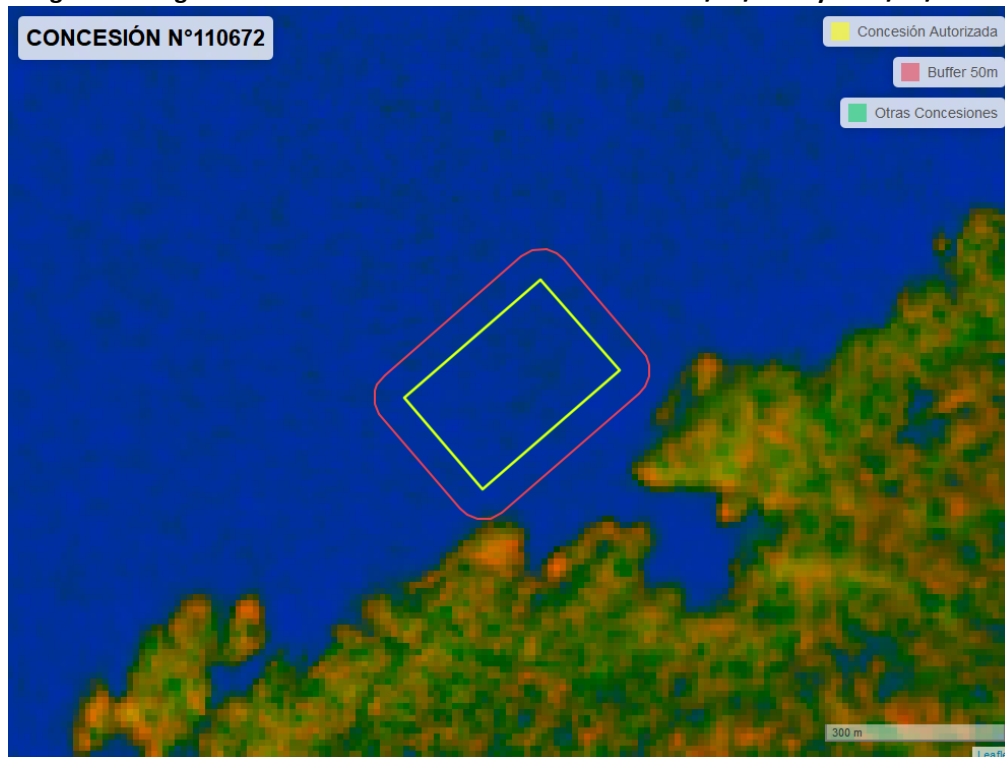
**Figura 3. Imagen satelital del monitoreo realizado entre el 01/04/2024 y el 31/05/2024**

| Período/Fecha | Resultado módulo(s) de cultivo | Resultado estructura(s) de apoyo |
|---|---|---|
| Entre el 01/04/2024 y el 31/05/2024 | Se identifica la ausencia de módulos de cultivo de peces dentro de los límites de concesión. | Se identifica la ausencia de estructura(s) de apoyo dentro de los límites de concesión. |
