## INFORME TÉCNICO DE FISCALIZACIÓN AMBIENTAL

**MELCHOR 723 (RNA 110676)**

**DSI-2024-1423-XI-RCA**

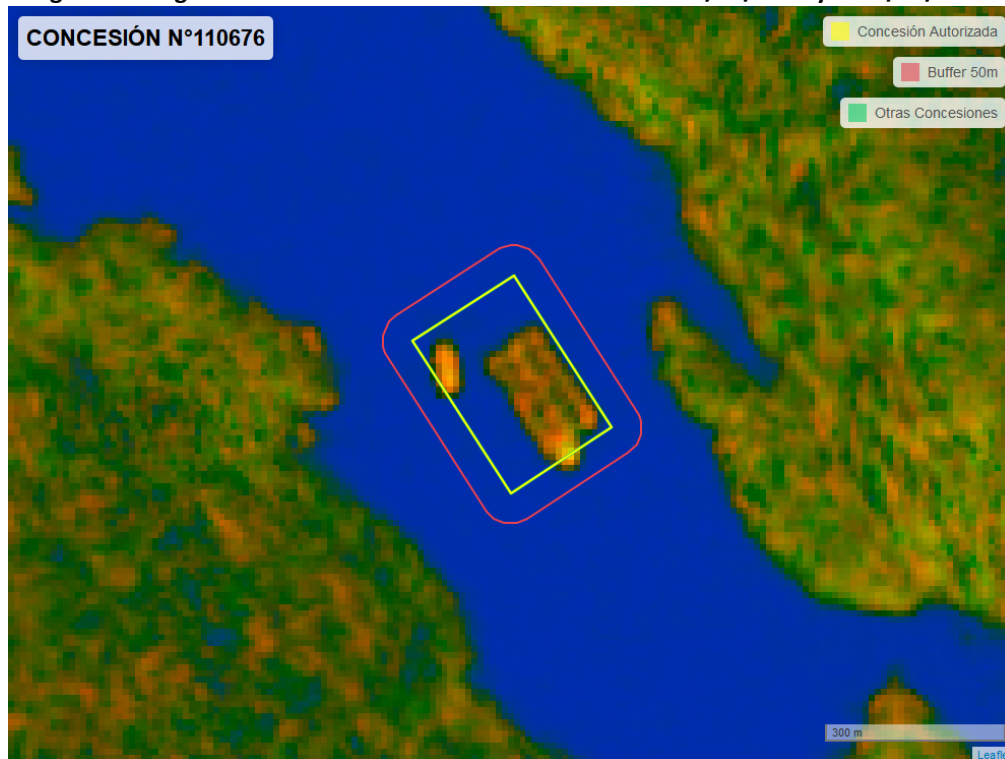
**Figura 3. Imagen satelital del monitoreo realizado entre el 01/04/2024 y el 31/05/2024**

| Período/Fecha | Resultado módulo(s) de cultivo | Resultado estructura(s) de apoyo |
|---|---|---|
| Entre el 01/04/2024 y el 31/05/2024 | Se identifica la presencia de módulos de cultivo de peces dentro de los límites de concesión. | Se identifica la presencia de estructura(s) de apoyo dentro de los límites de concesión. |

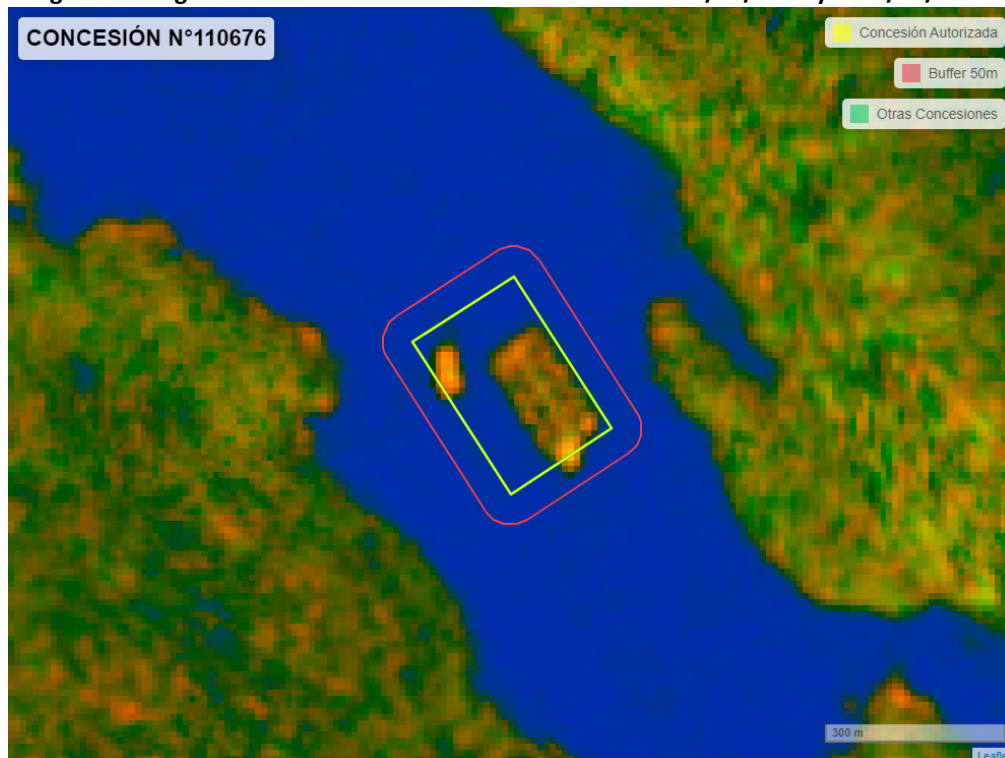
**Figura 4. Imagen satelital del monitoreo realizado entre el 01/07/2024 y el 31/08/2024**

| Período/Fecha | Resultado módulo(s) de cultivo | Resultado estructura(s) de apoyo |
|---|---|---|
| Entre el 01/07/2024 y el 31/08/2024 | Se identifica la presencia de módulos de cultivo de peces dentro de los límites de concesión. | Se identifica la presencia de estructura(s) de apoyo dentro de los límites de concesión. |
