## INFORME TÉCNICO DE FISCALIZACIÓN AMBIENTAL

**CES JORGE 742 (RNA 110677)**

**DSI-2024-1424-XI-RCA**

Fecha creación: 23-12-2024

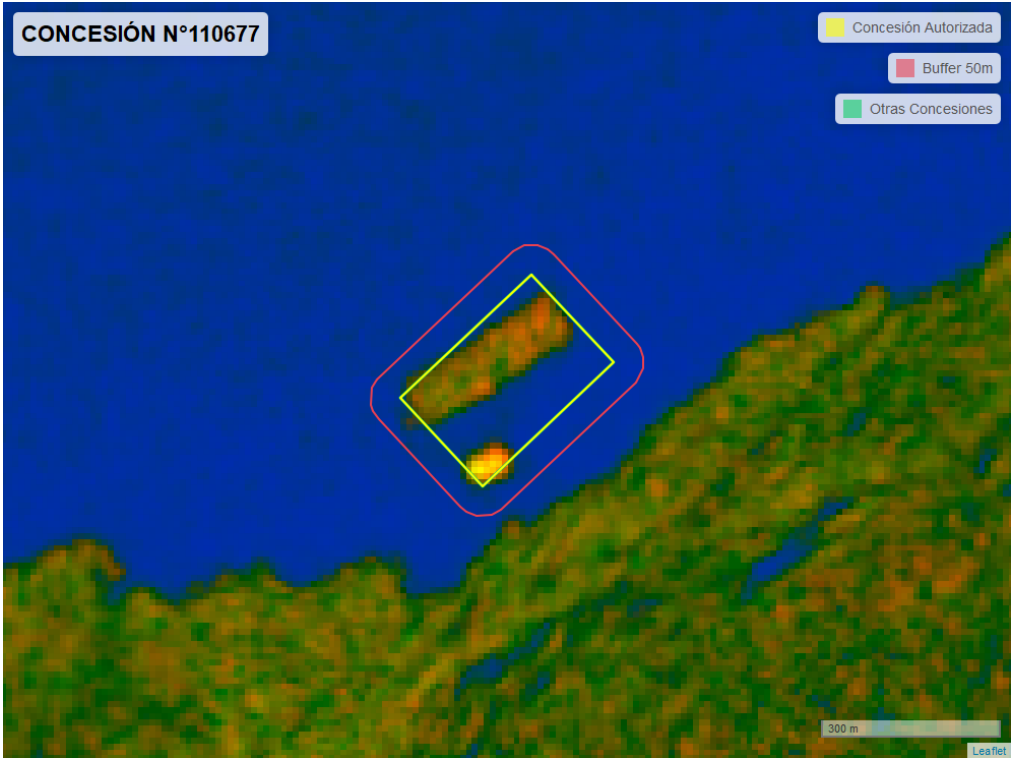
Figura 2. Imagen satelital del monitoreo realizado entre el 01/01/2024 y el 29/02/2024

| Período/Fecha | Resultado módulo(s) de cultivo | Resultado estructura(s) de apoyo |
|---|---|---|
| Entre el 01/01/2024 y el 29/02/2024 | Se identifica la presencia de módulos de cultivo de peces dentro de los límites de concesión. | Se identifica la presencia de estructura(s) de apoyo dentro de los límites de concesión. |

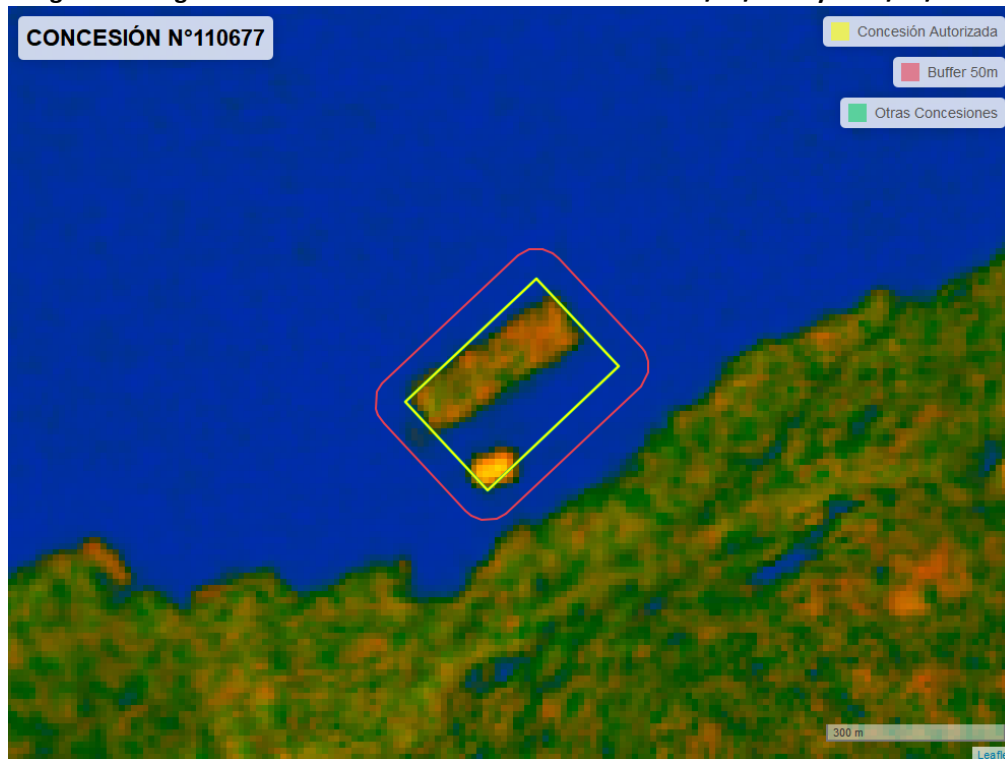
**Figura 3. Imagen satelital del monitoreo realizado entre el 01/04/2024 y el 31/05/2024**

| Período/Fecha | Resultado módulo(s) de cultivo | Resultado estructura(s) de apoyo |
|---|---|---|
| Entre el 01/04/2024 y el 31/05/2024 | Se identifica la presencia de módulos de cultivo de peces dentro de los límites de concesión. | Se identifica la presencia de estructura(s) de apoyo dentro de los límites de concesión. |

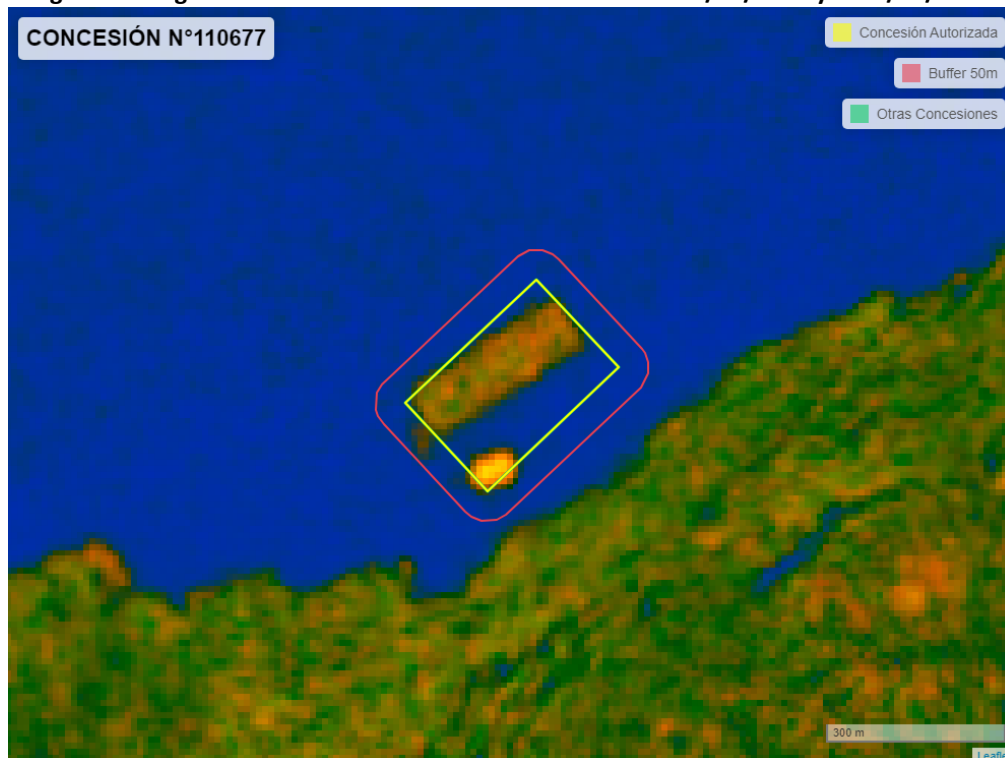
**Figura 4. Imagen satelital del monitoreo realizado entre el 01/07/2024 y el 31/08/2024**

| Período/Fecha | Resultado módulo(s) de cultivo | Resultado estructura(s) de apoyo |
|---|---|---|
| Entre el 01/07/2024 y el 31/08/2024 | Se identifica la presencia de módulos de cultivo de peces dentro de los límites de concesión. | Se identifica la presencia de estructura(s) de apoyo dentro de los límites de concesión. |
