## INFORME TÉCNICO DE FISCALIZACIÓN AMBIENTAL

**CES RIVEROS 3 (RNA 110681)**

**DSI-2024-1428-XI-RCA**

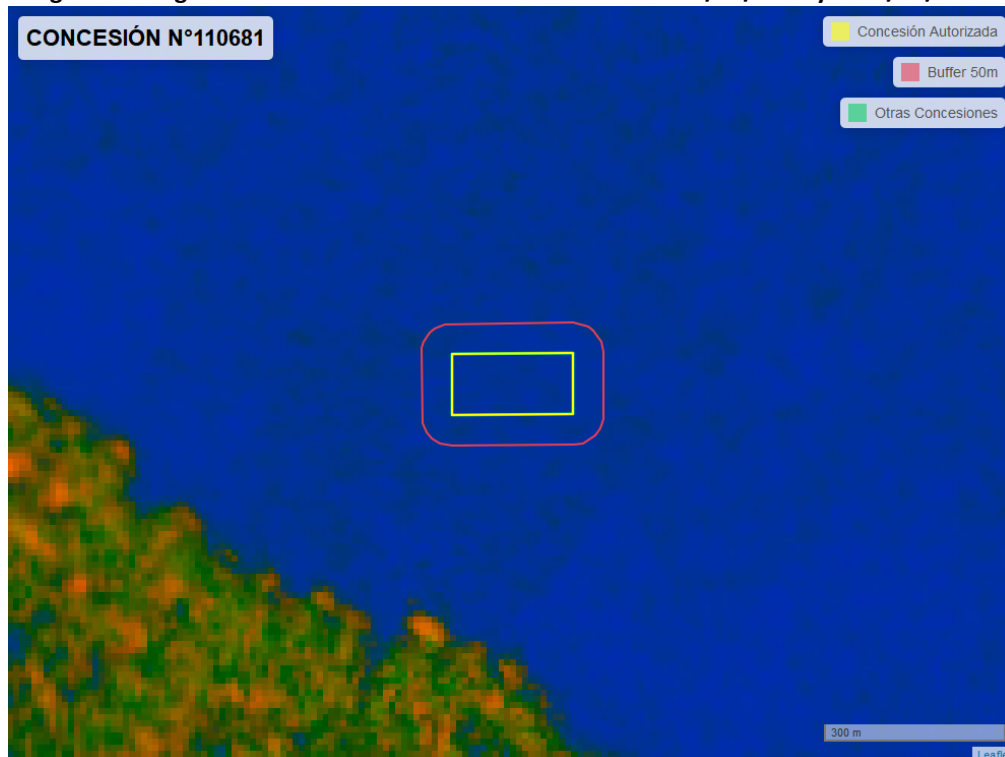
**Figura 3. Imagen satelital del monitoreo realizado entre el 01/04/2024 y el 31/05/2024**

| Período/Fecha | Resultado módulo(s) de cultivo | Resultado estructura(s) de apoyo |
|---|---|---|
| Entre el 01/04/2024 y el 31/05/2024 | Se identifica la ausencia de módulos de cultivo de peces dentro de los límites de concesión. | Se identifica la ausencia de estructura(s) de apoyo dentro de los límites de concesión. |

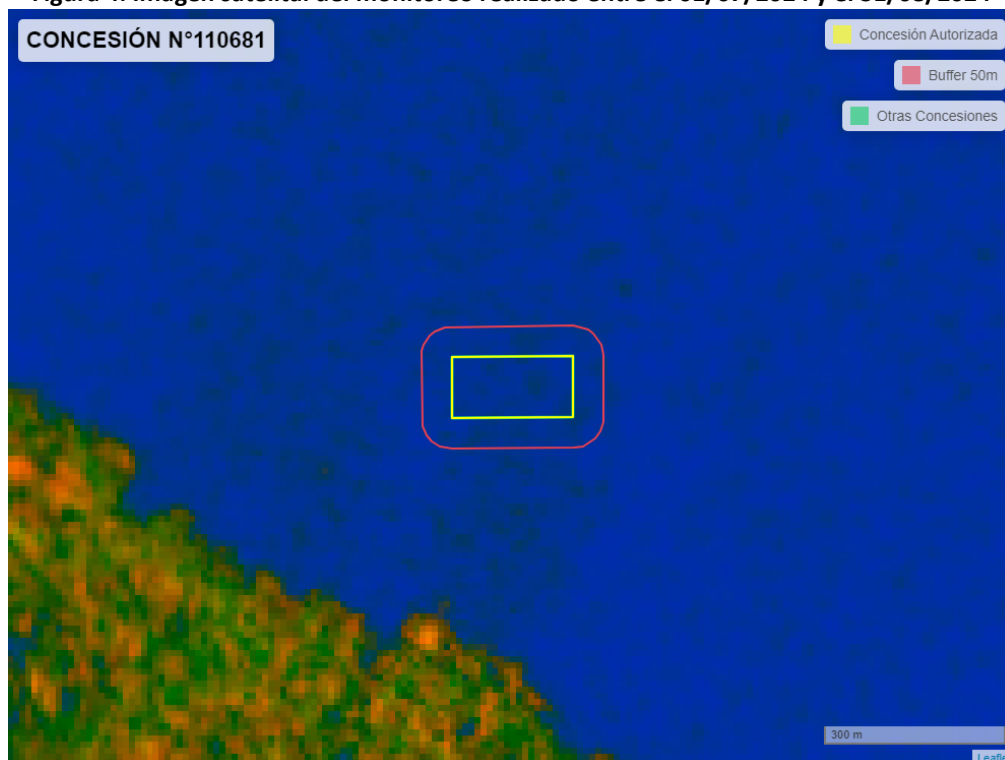
**Figura 4. Imagen satelital del monitoreo realizado entre el 01/07/2024 y el 31/08/2024**

| Período/Fecha | Resultado módulo(s) de cultivo | Resultado estructura(s) de apoyo |
|---|---|---|
| Entre el 01/07/2024 y el 31/08/2024 | Se identifica la ausencia de módulos de cultivo de peces dentro de los límites de concesión. | Se identifica la ausencia de estructura(s) de apoyo dentro de los límites de concesión. |
