## INFORME TÉCNICO DE FISCALIZACIÓN AMBIENTAL

**CES BAEZA (RNA 110687)**

**DSI-2024-1434-XI-RCA**

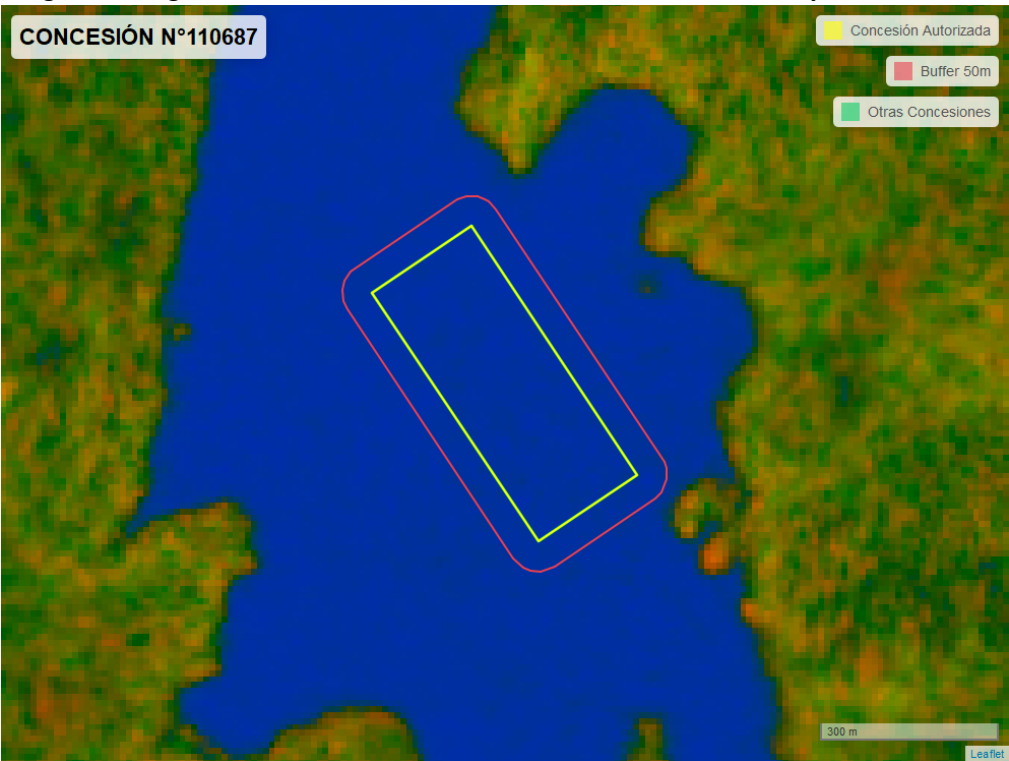
Figura 2. Imagen satelital del monitoreo realizado entre el 01/01/2024 y el 29/02/2024

| Período/Fecha | Resultado módulo(s) de cultivo | Resultado estructura(s) de apoyo |
|---|---|---|
| Entre el 01/01/2024 y el 29/02/2024 | Se identifica la ausencia de módulos de cultivo de peces dentro de los límites de concesión. | Se identifica la ausencia de estructura(s) de apoyo dentro de los límites de concesión. |

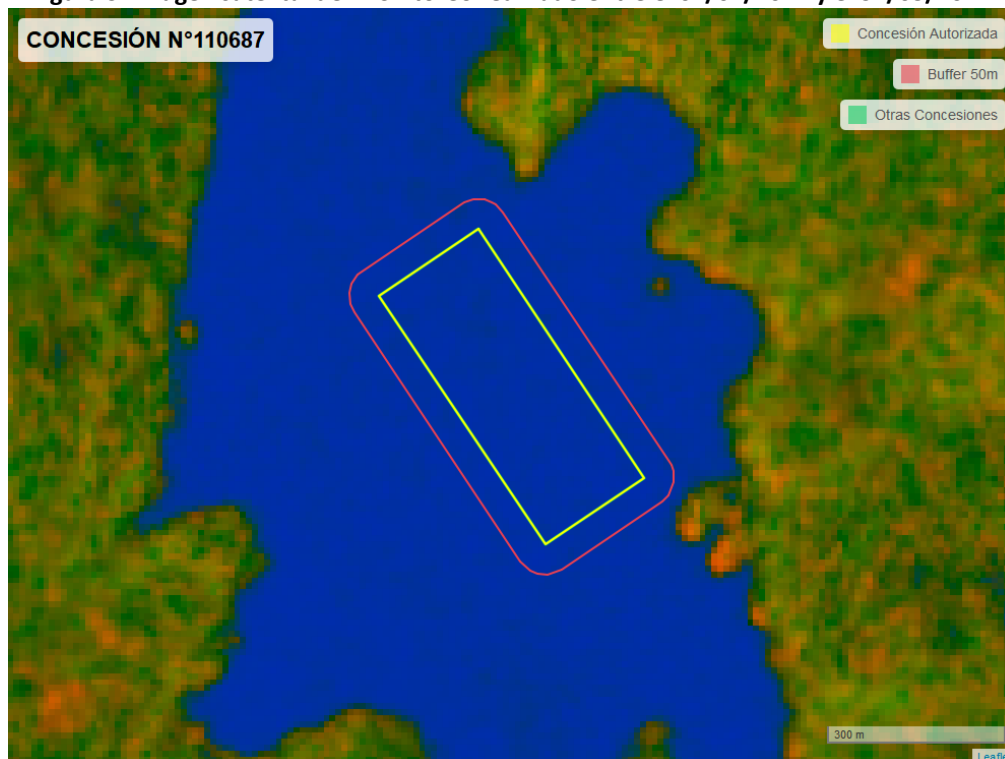
**Figura 3. Imagen satelital del monitoreo realizado entre el 01/04/2024 y el 31/05/2024**

| Período/Fecha | Resultado módulo(s) de cultivo | Resultado estructura(s) de apoyo |
|---|---|---|
| Entre el 01/04/2024 y el 31/05/2024 | Se identifica la ausencia de módulos de cultivo de peces dentro de los límites de concesión. | Se identifica la ausencia de estructura(s) de apoyo dentro de los límites de concesión. |

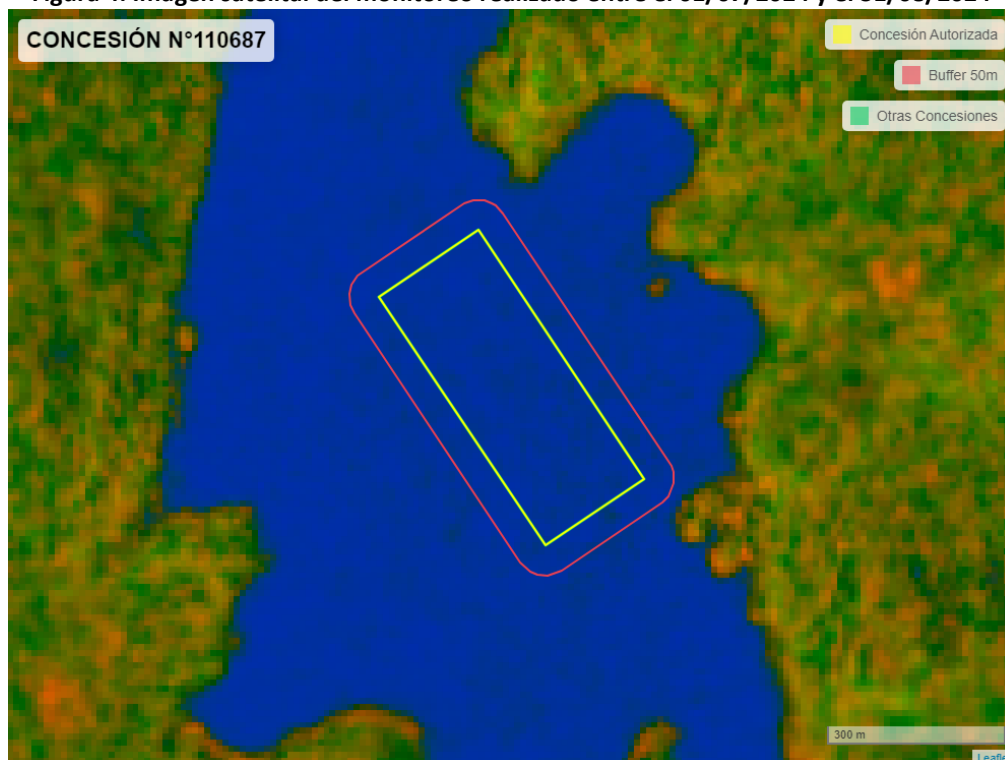
**Figura 4. Imagen satelital del monitoreo realizado entre el 01/07/2024 y el 31/08/2024**

| Período/Fecha | Resultado módulo(s) de cultivo | Resultado estructura(s) de apoyo |
|---|---|---|
| Entre el 01/07/2024 y el 31/08/2024 | Se identifica la ausencia de módulos de cultivo de peces dentro de los límites de concesión. | Se identifica la ausencia de estructura(s) de apoyo dentro de los límites de concesión. |
