## INFORME TÉCNICO DE FISCALIZACIÓN AMBIENTAL

**CES VICUÑA 1 (RNA 110702)**

**DSI-2024-1449-XI-RCA**

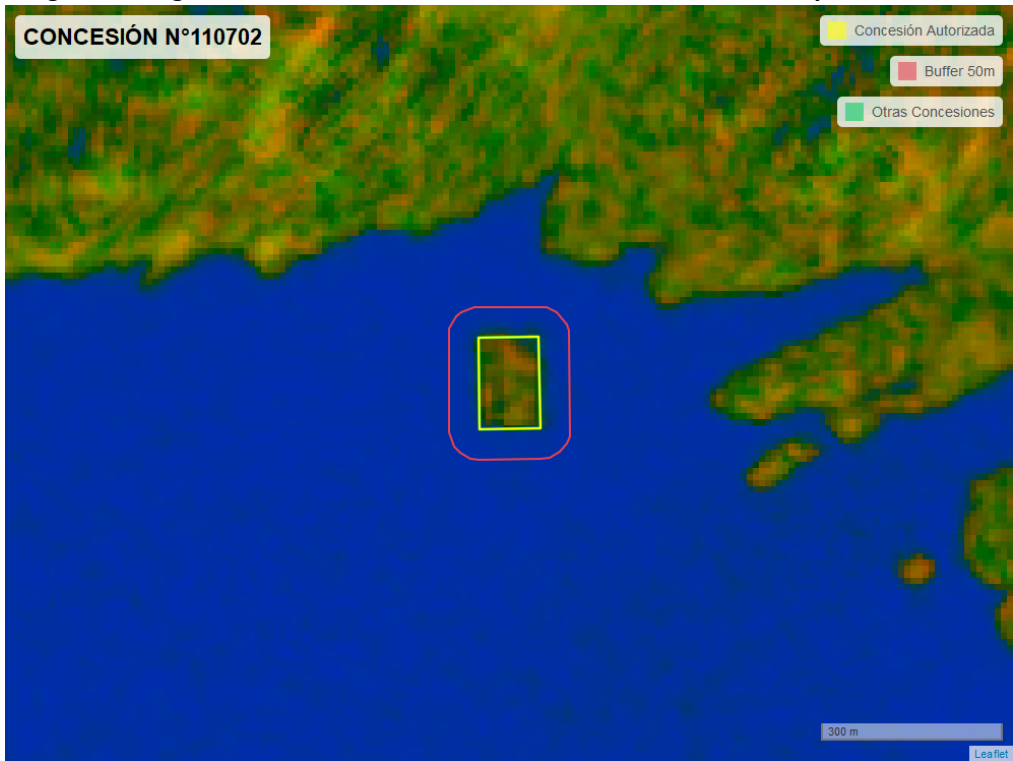
Figura 2. Imagen satelital del monitoreo realizado entre el 01/01/2024 y el 29/02/2024

| Período/Fecha | Resultado módulo(s) de cultivo | Resultado estructura(s) de apoyo |
|---|---|---|
| Entre el 01/01/2024 y el 29/02/2024 | Se identifica la presencia de módulos de cultivo de peces dentro de los límites de concesión. | Se identifica la ausencia de estructura(s) de apoyo dentro de los límites de concesión. |
