## INFORME TÉCNICO DE FISCALIZACIÓN AMBIENTAL

**CES BURR (RNA 110709)**

**DSI-2024-1455-XI-RCA**

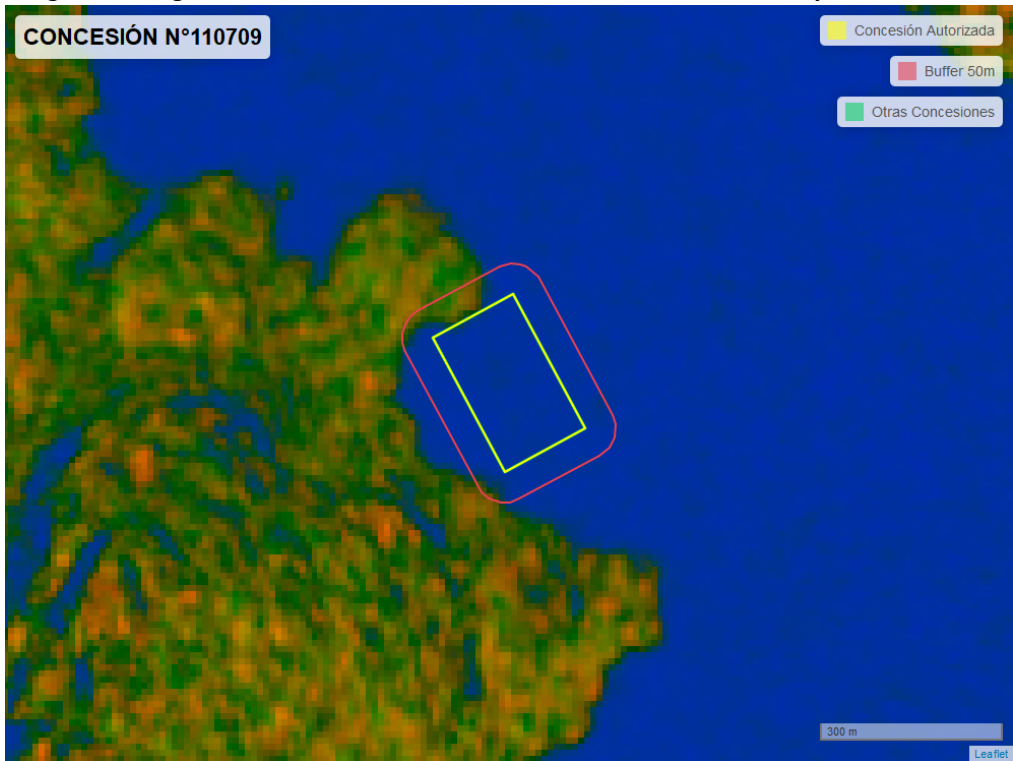
Figura 2. Imagen satelital del monitoreo realizado entre el 01/01/2024 y el 29/02/2024

| Período/Fecha | Resultado módulo(s) de cultivo | Resultado estructura(s) de apoyo |
|---|---|---|
| Entre el 01/01/2024 y el 29/02/2024 | Se identifica la ausencia de módulos de cultivo de peces dentro de los límites de concesión. | Se identifica la ausencia de estructura(s) de apoyo dentro de los límites de concesión. |

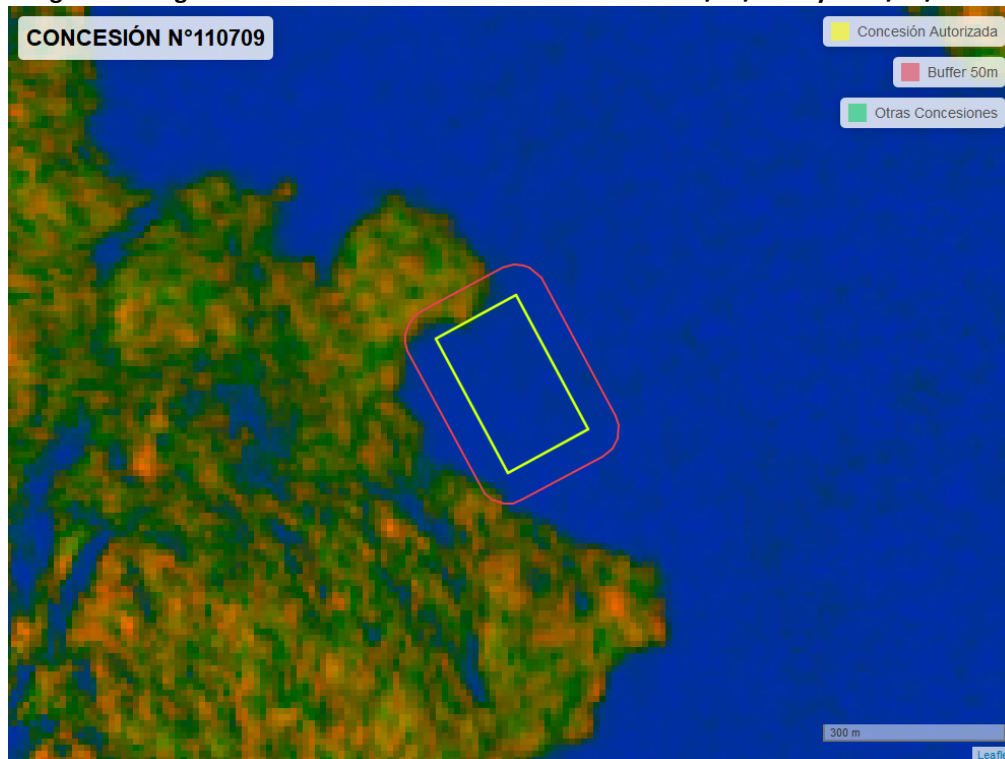
**Figura 3. Imagen satelital del monitoreo realizado entre el 01/04/2024 y el 31/05/2024**

| Período/Fecha | Resultado módulo(s) de cultivo | Resultado estructura(s) de apoyo |
|---|---|---|
| Entre el 01/04/2024 y el 31/05/2024 | Se identifica la ausencia de módulos de cultivo de peces dentro de los límites de concesión. | Se identifica la ausencia de estructura(s) de apoyo dentro de los límites de concesión. |
