## INFORME TÉCNICO DE FISCALIZACIÓN AMBIENTAL

**CES JESUS 2 (RNA 110713)**

**DSI-2024-1459-XI-RCA**

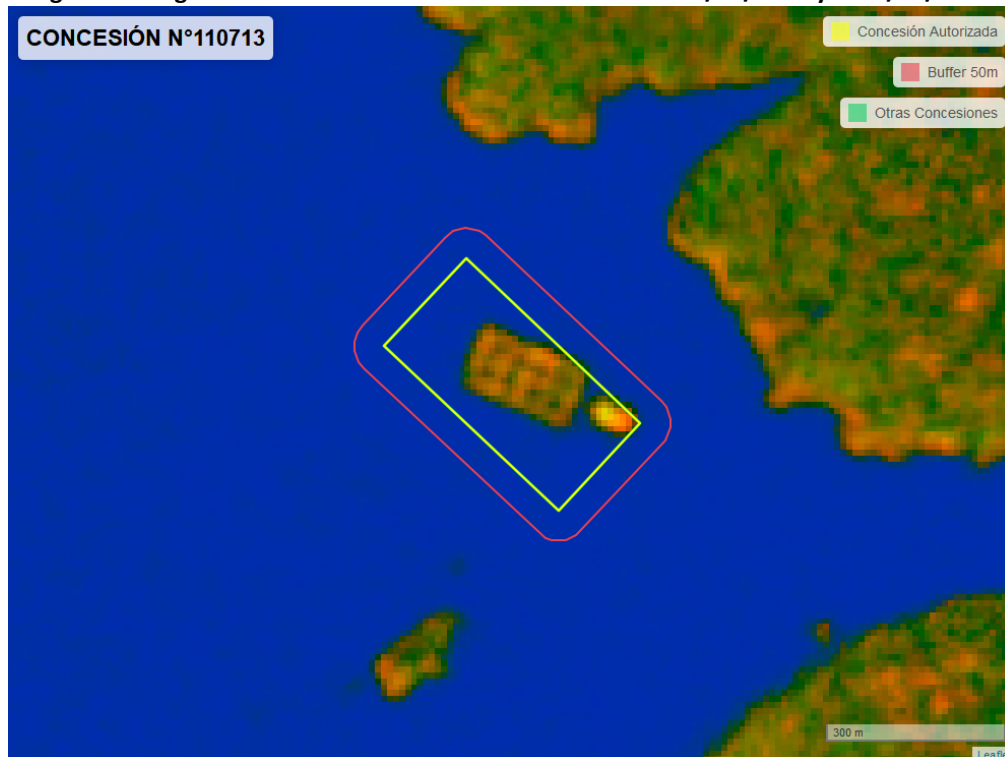
**Figura 3. Imagen satelital del monitoreo realizado entre el 01/04/2024 y el 31/05/2024**

| Período/Fecha | Resultado módulo(s) de cultivo | Resultado estructura(s) de apoyo |
|---|---|---|
| Entre el 01/04/2024 y el 31/05/2024 | Se identifica la presencia de módulos de cultivo de peces dentro de los límites de concesión. | Se identifica la presencia de estructura(s) de apoyo dentro de los límites de concesión. |

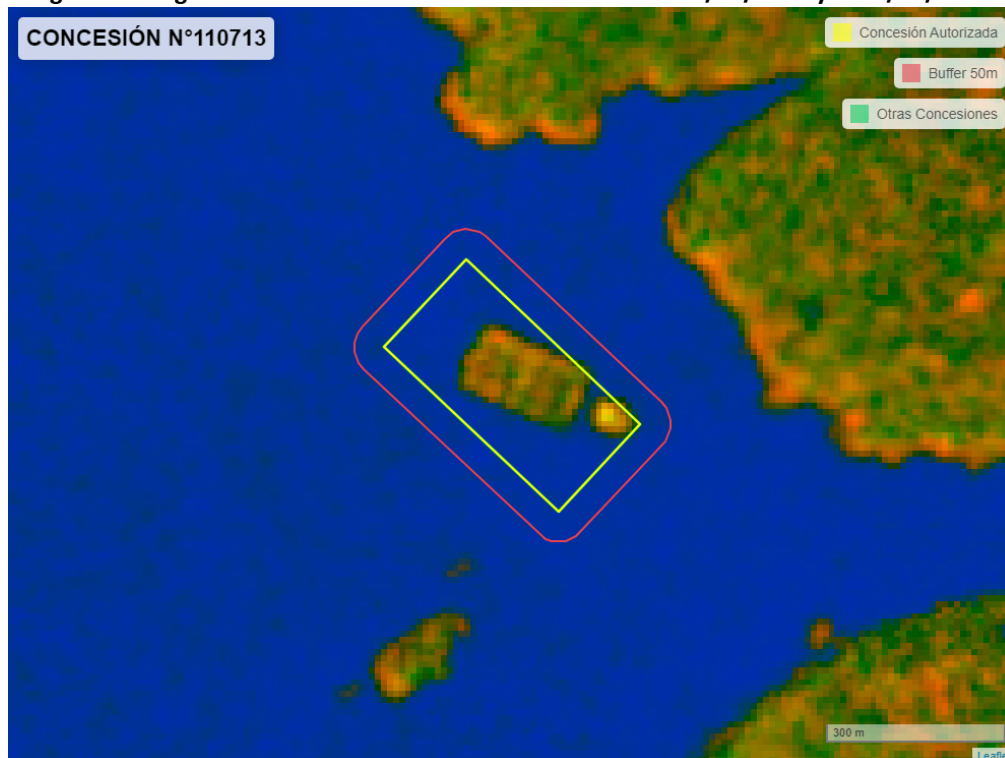
**Figura 4. Imagen satelital del monitoreo realizado entre el 01/07/2024 y el 31/08/2024**

| Período/Fecha | Resultado módulo(s) de cultivo | Resultado estructura(s) de apoyo |
|---|---|---|
| Entre el 01/07/2024 y el 31/08/2024 | Se identifica la presencia de módulos de cultivo de peces dentro de los límites de concesión. | Se identifica la presencia de estructura(s) de apoyo dentro de los límites de concesión. |
