## INFORME TÉCNICO DE FISCALIZACIÓN AMBIENTAL

**CES JAMES 711 (RNA 110719)**

**DSI-2024-1464-XI-RCA**

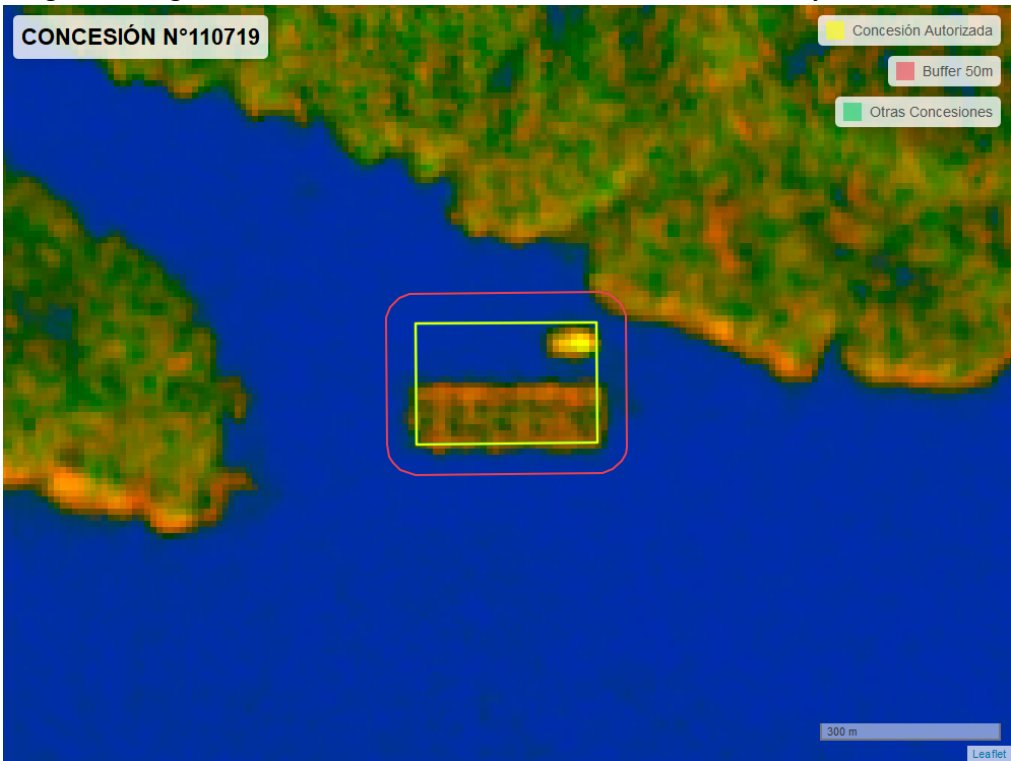
Figura 2. Imagen satelital del monitoreo realizado entre el 01/01/2024 y el 29/02/2024

| Período/Fecha | Resultado módulo(s) de cultivo | Resultado estructura(s) de apoyo |
|---|---|---|
| Entre el 01/01/2024 y el 29/02/2024 | Se identifica la presencia de módulos de cultivo de peces dentro de los límites de concesión. | Se identifica la presencia de estructura(s) de apoyo dentro de los límites de concesión. |

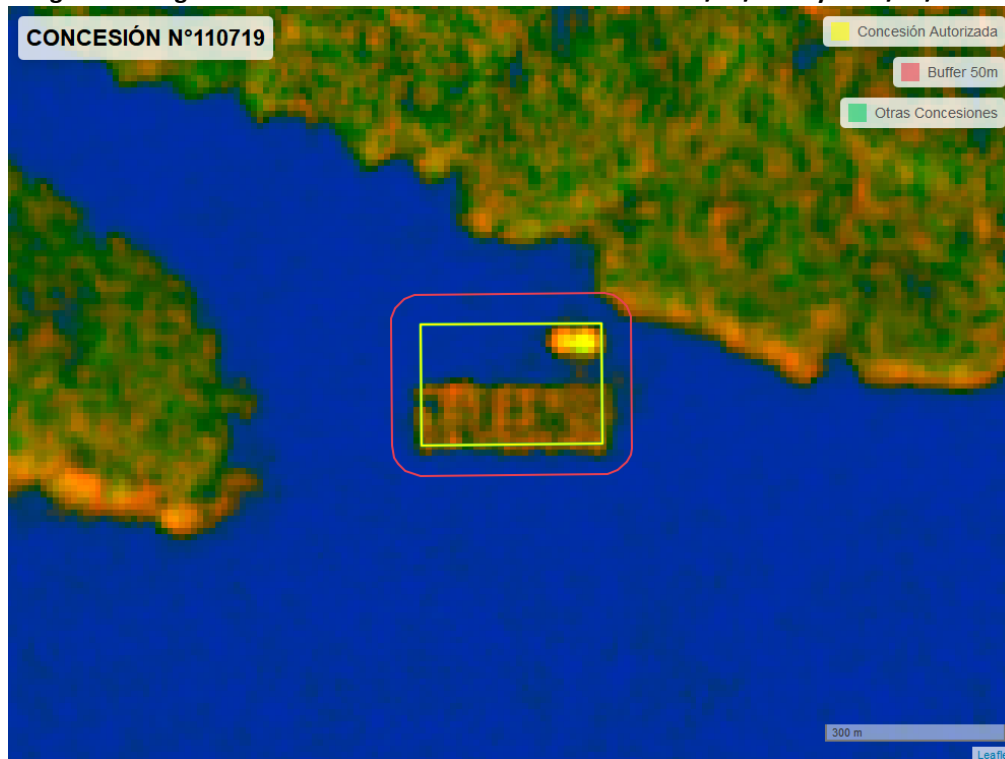
**Figura 3. Imagen satelital del monitoreo realizado entre el 01/04/2024 y el 31/05/2024**

| Período/Fecha | Resultado módulo(s) de cultivo | Resultado estructura(s) de apoyo |
|---|---|---|
| Entre el 01/04/2024 y el 31/05/2024 | Se identifica la presencia de módulos de cultivo de peces dentro de los límites de concesión. | Se identifica la presencia de estructura(s) de apoyo dentro de los límites de concesión. |
