## INFORME TÉCNICO DE FISCALIZACIÓN AMBIENTAL

**WILLIAMS 3 (020) (RNA 110720)**

**DSI-2024-1465-XI-RCA**

## 1 RESUMEN

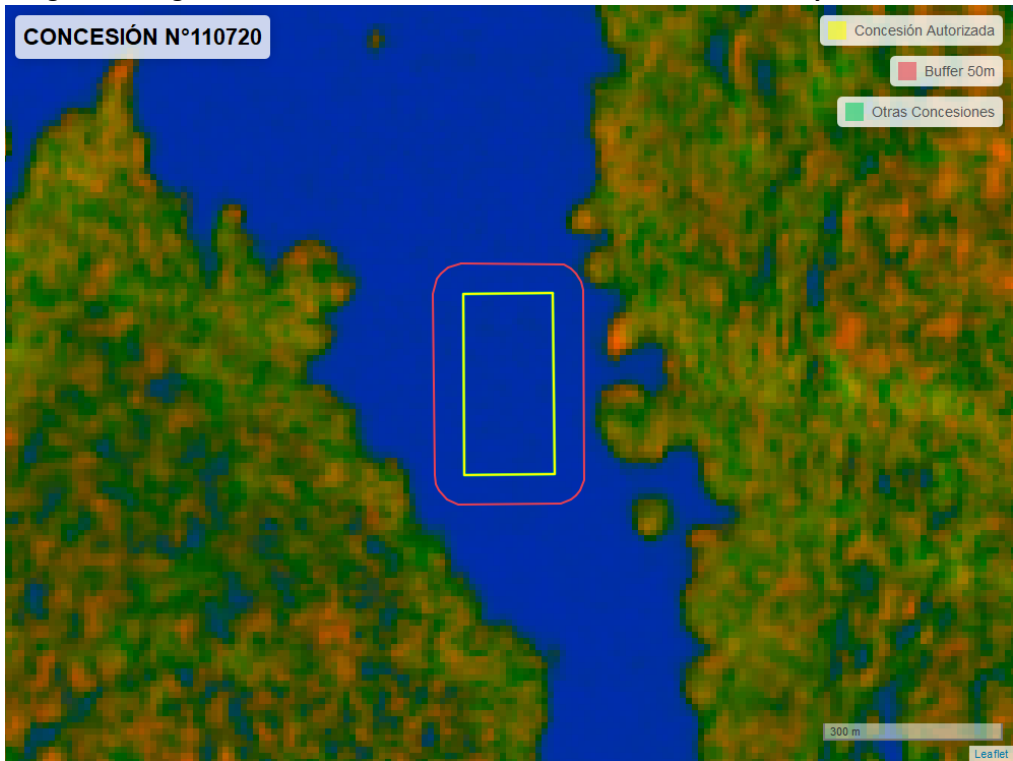
Figura 2. Imagen satelital del monitoreo realizado entre el 01/01/2024 y el 29/02/2024

| Período/Fecha | Resultado módulo(s) de cultivo | Resultado estructura(s) de apoyo |
|---|---|---|
| Entre el 01/01/2024 y el 29/02/2024 | Se identifica la ausencia de módulos de cultivo de peces dentro de los límites de concesión. | Se identifica la ausencia de estructura(s) de apoyo dentro de los límites de concesión. |

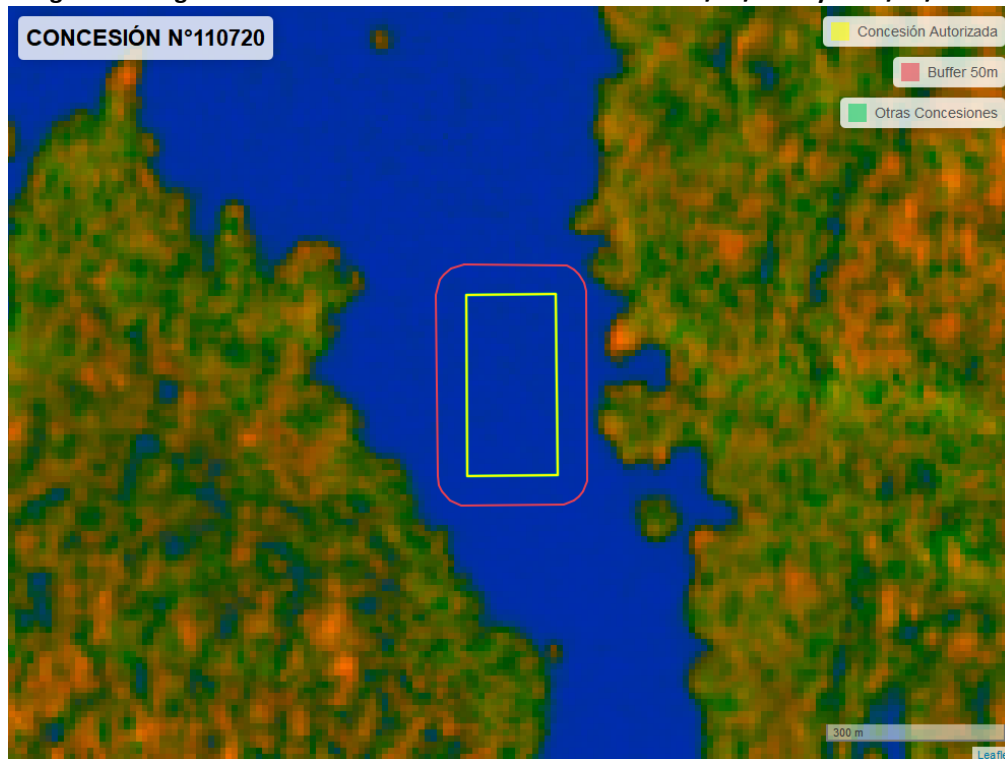
**Figura 3. Imagen satelital del monitoreo realizado entre el 01/04/2024 y el 31/05/2024**

| Período/Fecha | Resultado módulo(s) de cultivo | Resultado estructura(s) de apoyo |
|---|---|---|
| Entre el 01/04/2024 y el 31/05/2024 | Se identifica la ausencia de módulos de cultivo de peces dentro de los límites de concesión. | Se identifica la ausencia de estructura(s) de apoyo dentro de los límites de concesión. |

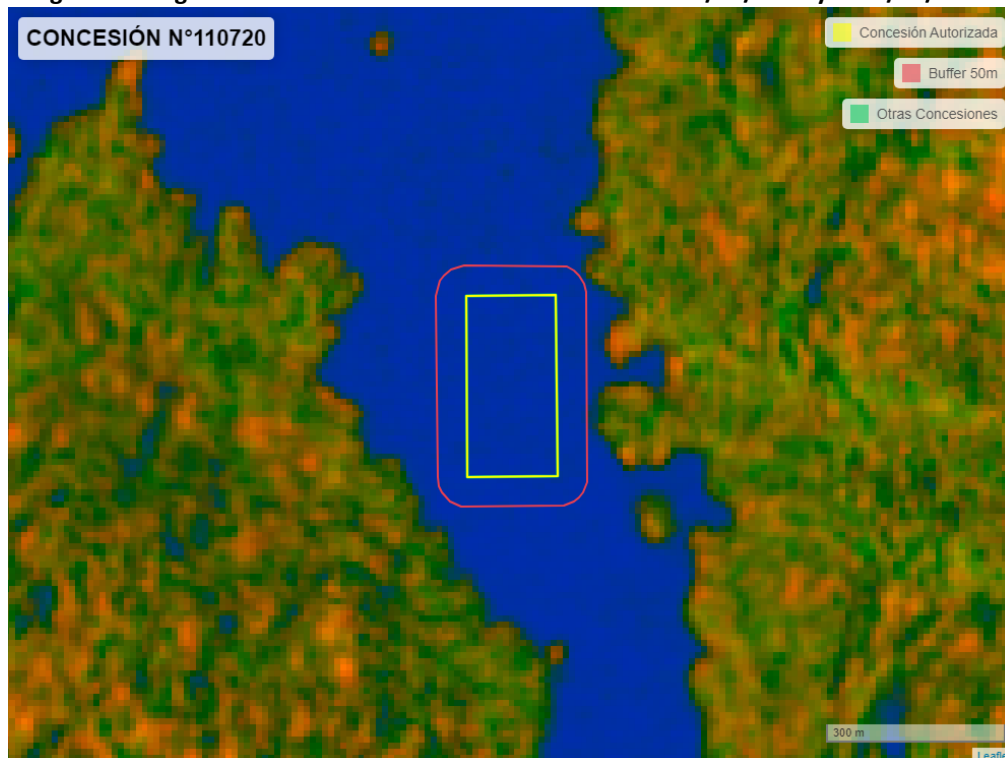
**Figura 4. Imagen satelital del monitoreo realizado entre el 01/07/2024 y el 31/08/2024**

| Período/Fecha | Resultado módulo(s) de cultivo | Resultado estructura(s) de apoyo |
|---|---|---|
| Entre el 01/07/2024 y el 31/08/2024 | Se identifica la ausencia de módulos de cultivo de peces dentro de los límites de concesión. | Se identifica la ausencia de estructura(s) de apoyo dentro de los límites de concesión. |
