## INFORME TÉCNICO DE FISCALIZACIÓN AMBIENTAL

**CES ESTER (RNA 110721)**

**DSI-2024-1466-XI-RCA**

Fecha creación: 23-12-2024

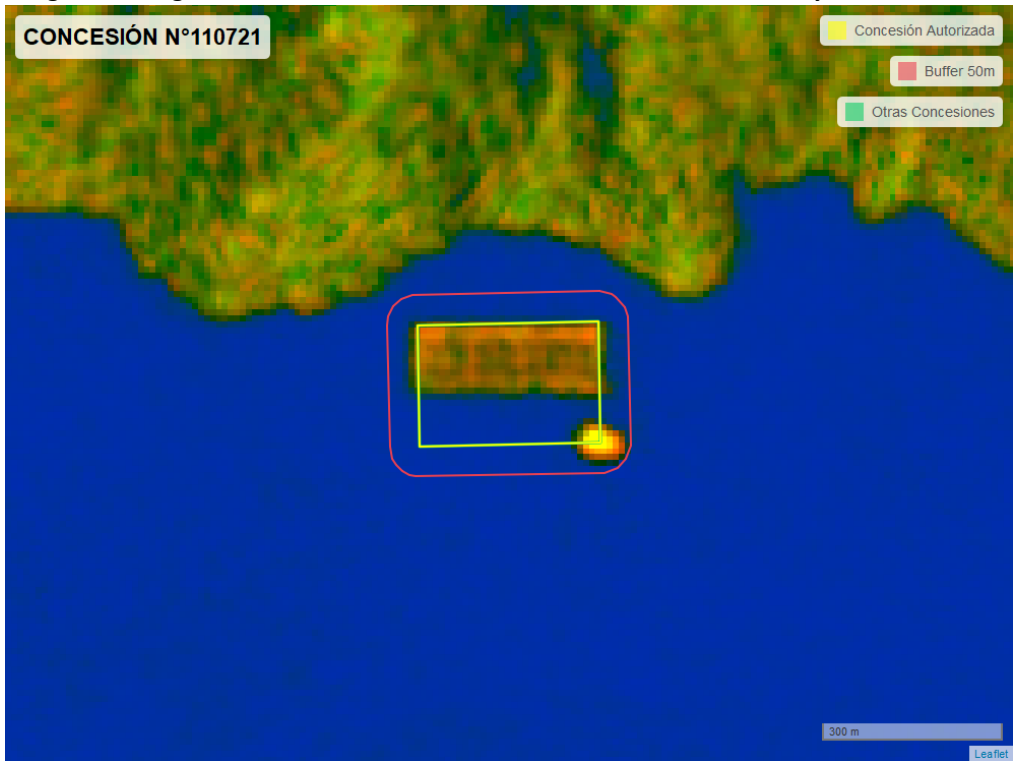
Figura 2. Imagen satelital del monitoreo realizado entre el 01/01/2024 y el 29/02/2024

| Período/Fecha | Resultado módulo(s) de cultivo | Resultado estructura(s) de apoyo |
|---|---|---|
| Entre el 01/01/2024 y el 29/02/2024 | Se identifica la presencia de módulos de cultivo de peces dentro de los límites de concesión. | Se identifica la presencia de estructura(s) de apoyo dentro de los límites de concesión. |

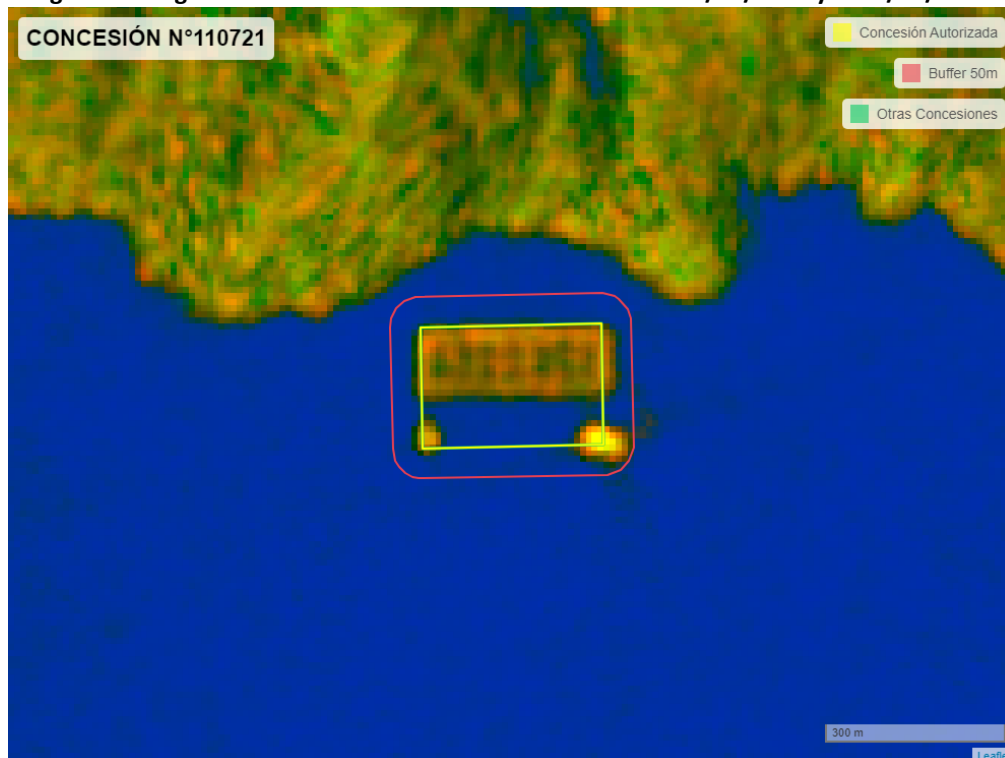
**Figura 4. Imagen satelital del monitoreo realizado entre el 01/07/2024 y el 31/08/2024**

| Período/Fecha | Resultado módulo(s) de cultivo | Resultado estructura(s) de apoyo |
|---|---|---|
| Entre el 01/07/2024 y el 31/08/2024 | Se identifica la presencia de módulos de cultivo de peces dentro de los límites de concesión. | Se identifica la presencia de estructura(s) de apoyo dentro de los límites de concesión. |
