## INFORME TÉCNICO DE FISCALIZACIÓN AMBIENTAL

**CES WILLIAMS 2 (RNA 110725)**

**DSI-2024-1468-XI-RCA**

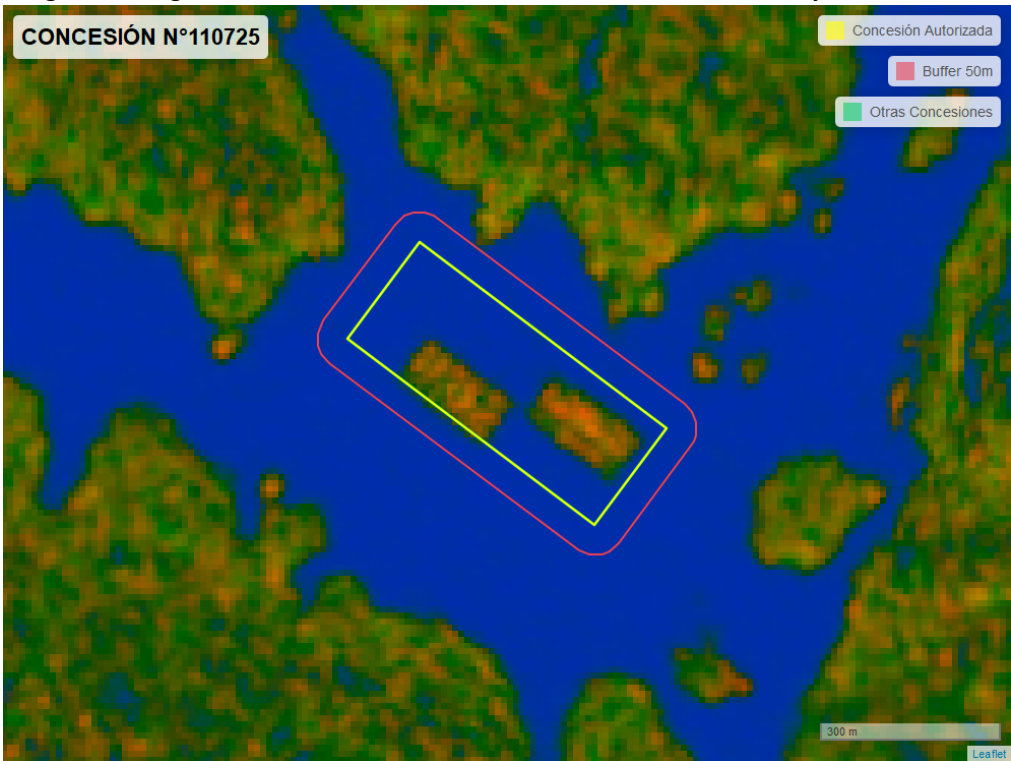
Figura 2. Imagen satelital del monitoreo realizado entre el 01/01/2024 y el 29/02/2024

| Período/Fecha | Resultado módulo(s) de cultivo | Resultado estructura(s) de apoyo |
|---|---|---|
| Entre el 01/01/2024 y el 29/02/2024 | Se identifica la presencia de módulos de cultivo de peces dentro de los límites de concesión. | Se identifica la ausencia de estructura(s) de apoyo dentro de los límites de concesión. |

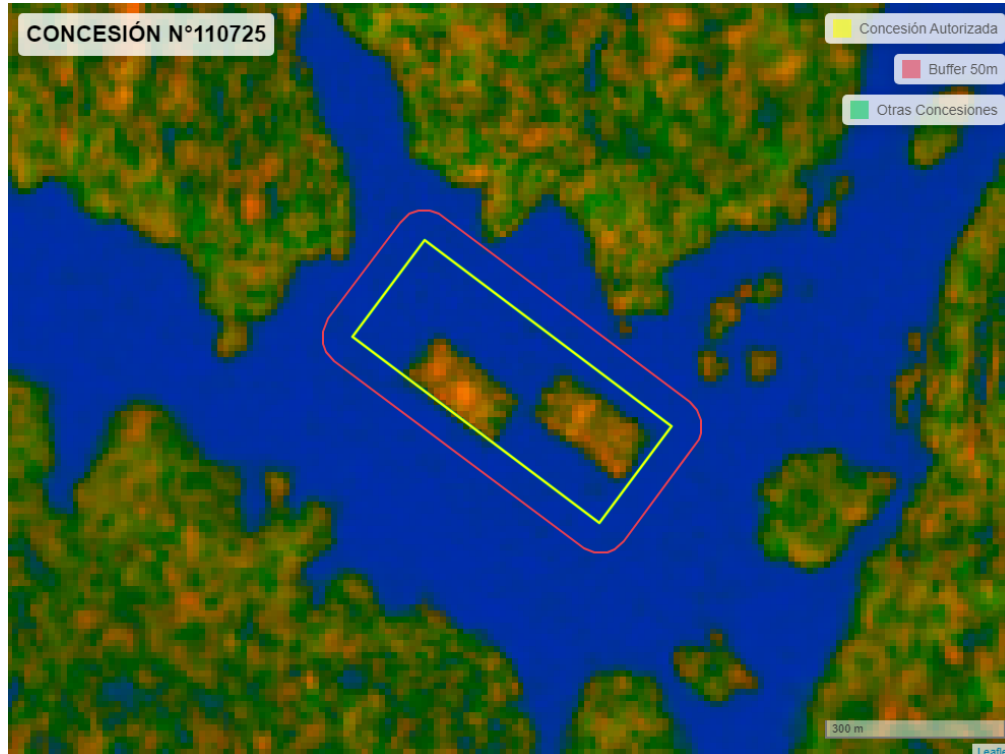
**Figura 4. Imagen satelital del monitoreo realizado entre el 01/07/2024 y el 31/08/2024**

| Período/Fecha | Resultado módulo(s) de cultivo | Resultado estructura(s) de apoyo |
|---|---|---|
| Entre el 01/07/2024 y el 31/08/2024 | Se identifica la presencia de módulos de cultivo de peces dentro de los límites de concesión. | Se identifica la ausencia de estructura(s) de apoyo dentro de los límites de concesión. |
