## INFORME TÉCNICO DE FISCALIZACIÓN AMBIENTAL

**CES LEVEL 1 (RNA 110728)**

**DSI-2024-1471-XI-RCA**

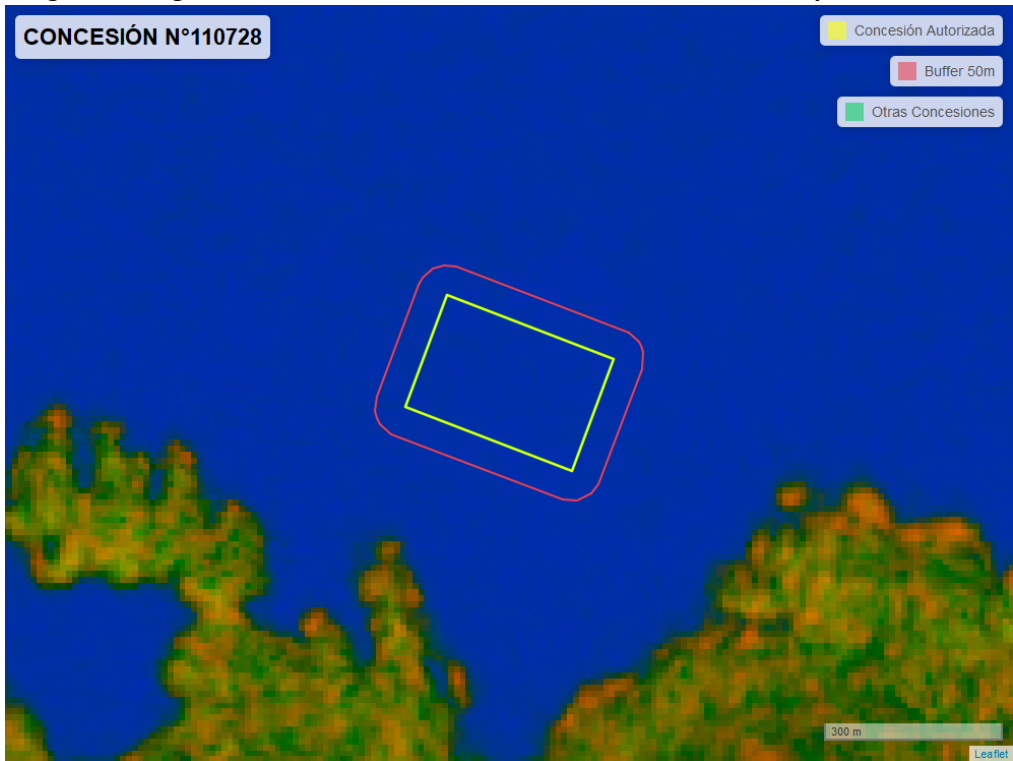
Figura 2. Imagen satelital del monitoreo realizado entre el 01/01/2024 y el 29/02/2024

| Período/Fecha | Resultado módulo(s) de cultivo | Resultado estructura(s) de apoyo |
|---|---|---|
| Entre el 01/01/2024 y el 29/02/2024 | Se identifica la ausencia de módulos de cultivo de peces dentro de los límites de concesión. | Se identifica la ausencia de estructura(s) de apoyo dentro de los límites de concesión. |

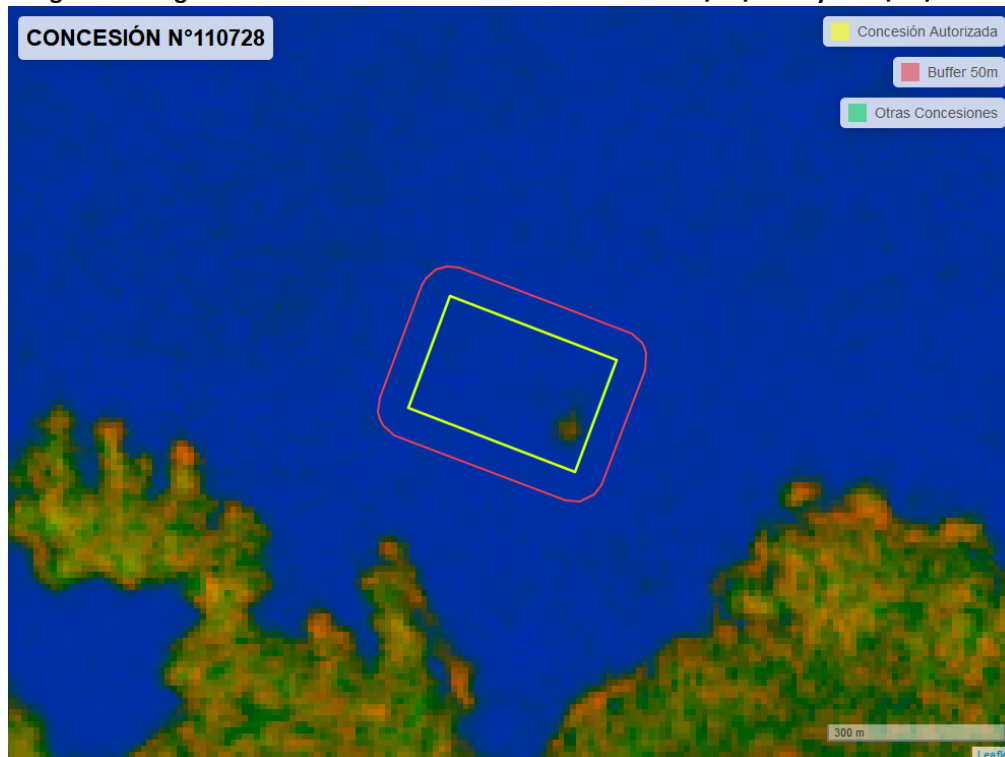
**Figura 3. Imagen satelital del monitoreo realizado entre el 01/04/2024 y el 31/05/2024**

| Período/Fecha | Resultado módulo(s) de cultivo | Resultado estructura(s) de apoyo |
|---|---|---|
| Entre el 01/04/2024 y el 31/05/2024 | Se identifica la ausencia de módulos de cultivo de peces dentro de los límites de concesión. | Se identifica la presencia de estructura(s) de apoyo dentro de los límites de concesión. |
