## INFORME TÉCNICO DE FISCALIZACIÓN AMBIENTAL

**CES ELEFANTE (RNA 110731)**

**DSI-2024-1474-XI-RCA**

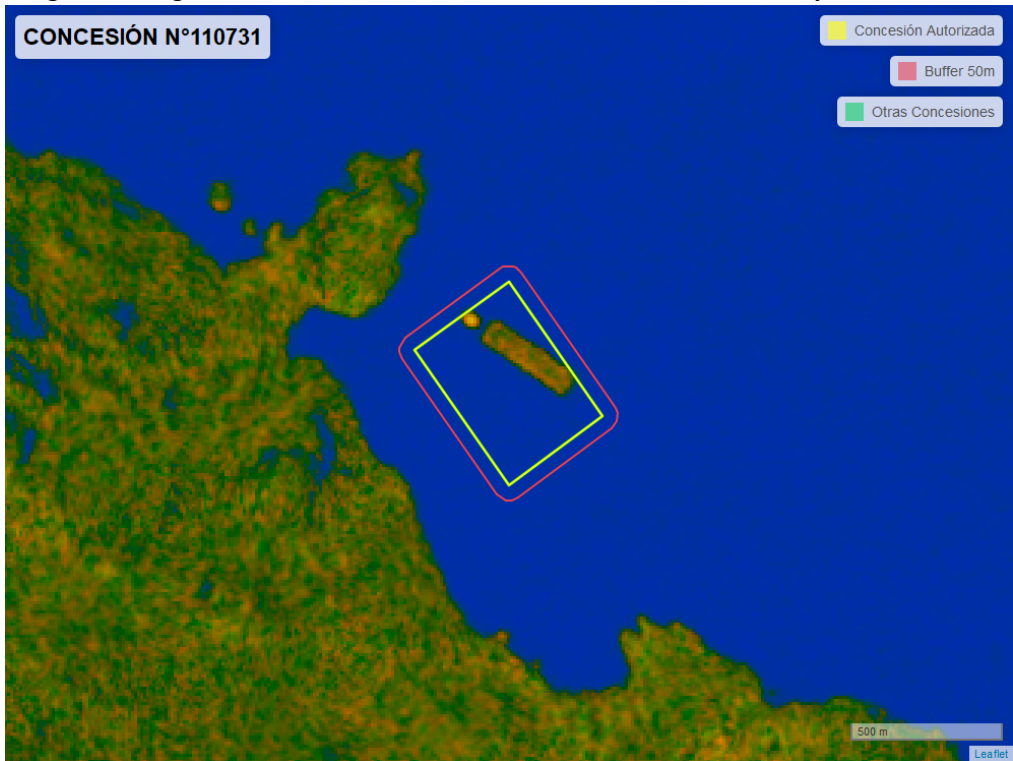
Figura 2. Imagen satelital del monitoreo realizado entre el 01/01/2024 y el 29/02/2024

| Período/Fecha | Resultado módulo(s) de cultivo | Resultado estructura(s) de apoyo |
|---|---|---|
| Entre el 01/01/2024 y el 29/02/2024 | Se identifica la presencia de módulos de cultivo de peces dentro de los límites de concesión. | Se identifica la presencia de estructura(s) de apoyo dentro de los límites de concesión. |
