## INFORME TÉCNICO DE FISCALIZACIÓN AMBIENTAL

**MELCHOR 716 (RNA 110733)**

**DSI-2024-1475-XI-RCA**

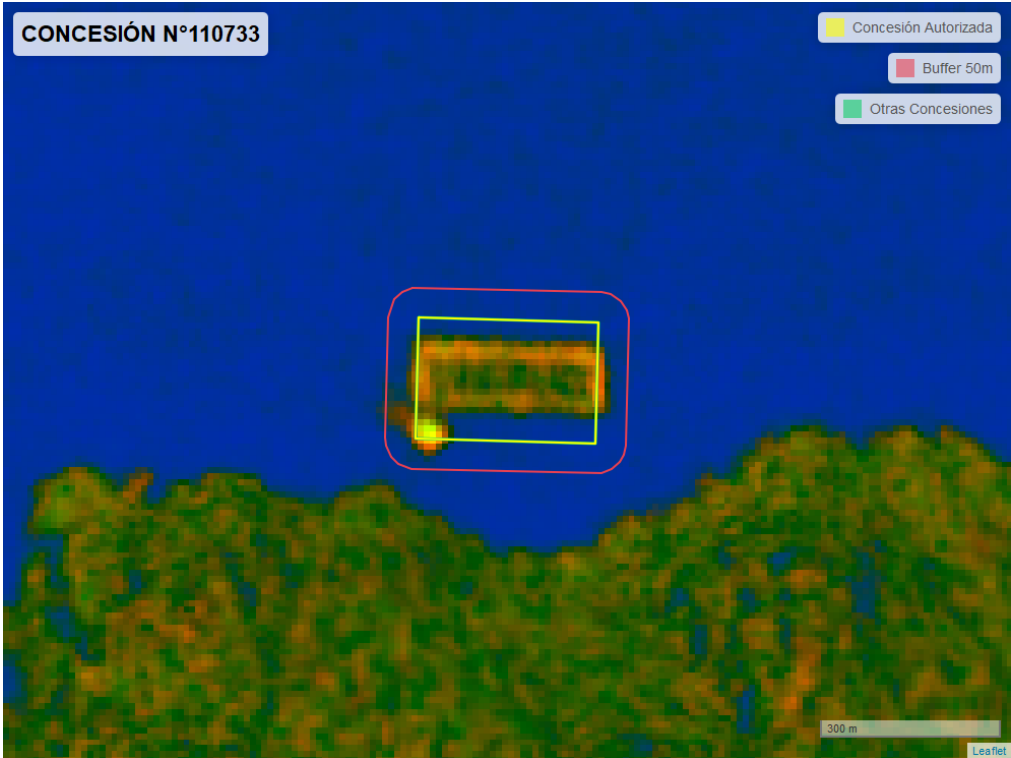
Figura 2. Imagen satelital del monitoreo realizado entre el 01/01/2024 y el 29/02/2024

| Período/Fecha | Resultado módulo(s) de cultivo | Resultado estructura(s) de apoyo |
|---|---|---|
| Entre el 01/01/2024 y el 29/02/2024 | Se identifica la presencia de módulos de cultivo de peces dentro de los límites de concesión. | Se identifica la presencia de estructura(s) de apoyo dentro de los límites de concesión. |
