## INFORME TÉCNICO DE FISCALIZACIÓN AMBIENTAL

**CES SENO GALA 1 (RNA 110734)**

**DSI-2024-1476-XI-RCA**

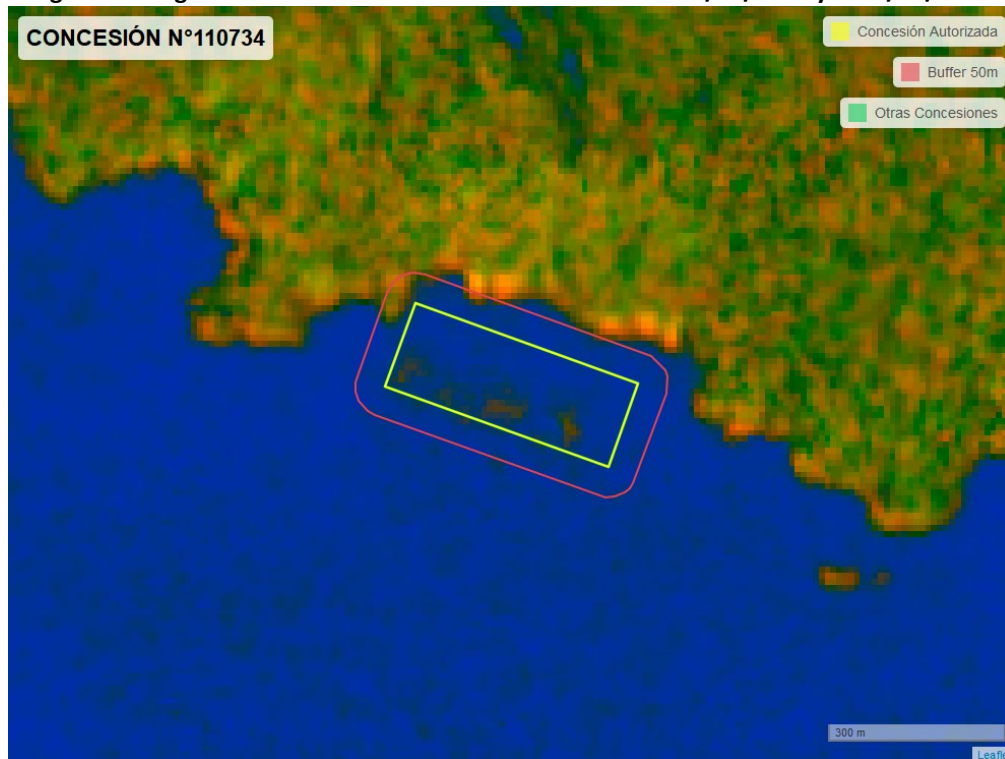
**Figura 3. Imagen satelital del monitoreo realizado entre el 01/04/2024 y el 31/05/2024**

| Período/Fecha | Resultado módulo(s) de cultivo | Resultado estructura(s) de apoyo |
|---|---|---|
| Entre el 01/04/2024 y el 31/05/2024 | Se identifica la presencia de módulos de cultivo de peces dentro de los límites de concesión. | Se identifica la ausencia de estructura(s) de apoyo dentro de los límites de concesión. |
