## INFORME TÉCNICO DE FISCALIZACIÓN AMBIENTAL

**CES FILOMENA 2 (RNA 110737)**

**DSI-2024-1479-XI-RCA**

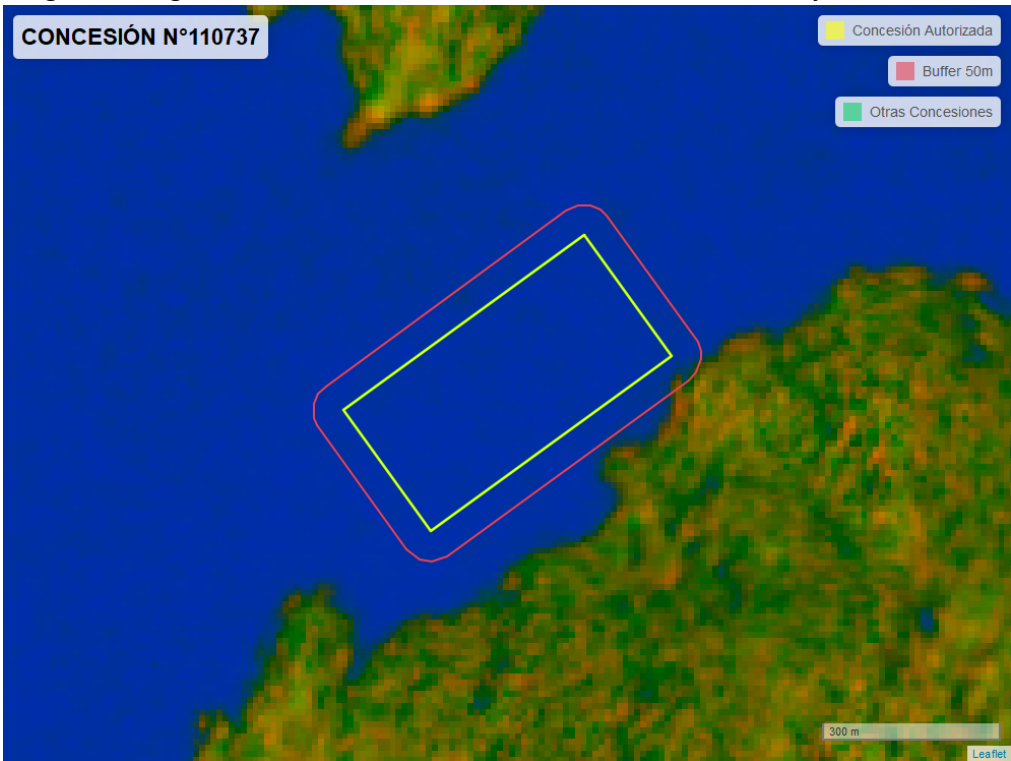
Figura 2. Imagen satelital del monitoreo realizado entre el 01/01/2024 y el 29/02/2024

| Período/Fecha | Resultado módulo(s) de cultivo | Resultado estructura(s) de apoyo |
|---|---|---|
| Entre el 01/01/2024 y el 29/02/2024 | Se identifica la ausencia de módulos de cultivo de peces dentro de los límites de concesión. | Se identifica la ausencia de estructura(s) de apoyo dentro de los límites de concesión. |

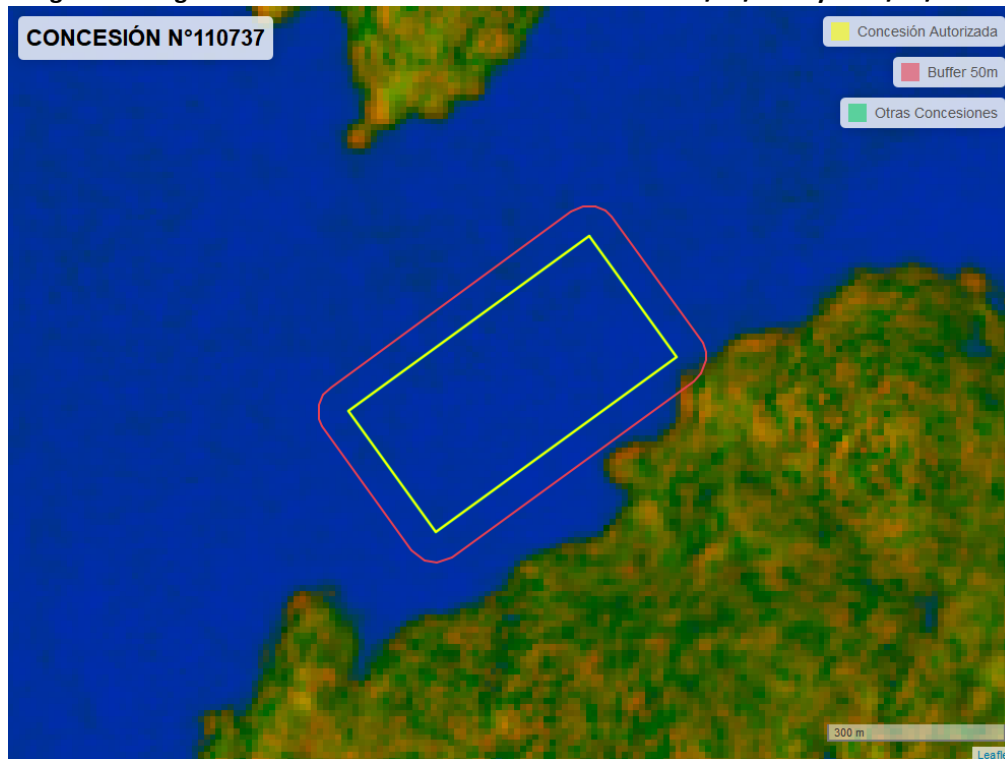
**Figura 3. Imagen satelital del monitoreo realizado entre el 01/04/2024 y el 31/05/2024**

| Período/Fecha | Resultado módulo(s) de cultivo | Resultado estructura(s) de apoyo |
|---|---|---|
| Entre el 01/04/2024 y el 31/05/2024 | Se identifica la ausencia de módulos de cultivo de peces dentro de los límites de concesión. | Se identifica la ausencia de estructura(s) de apoyo dentro de los límites de concesión. |
