## INFORME TÉCNICO DE FISCALIZACIÓN AMBIENTAL

**CES ESTE JECHICA (RNA 110747)**

**DSI-2024-1489-XI-RCA**

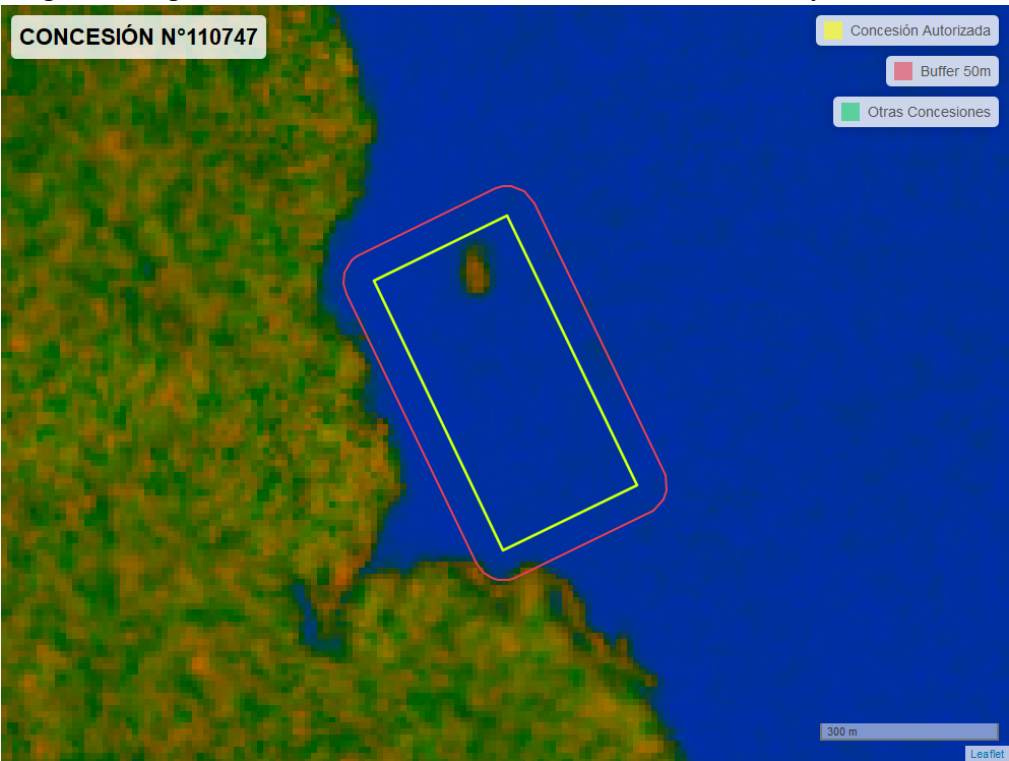
| Período/Fecha | Resultado módulo(s) de cultivo | Resultado estructura(s) de apoyo |
|---|---|---|
| Entre el 01/01/2024 y el 29/02/2024 | Se identifica la presencia de módulos de cultivo de peces dentro de los límites de concesión. | Se identifica la ausencia de estructura(s) de apoyo dentro de los límites de concesión. |

Figura 2. Imagen satelital del monitoreo realizado entre el 01/01/2024 y el 29/02/2024

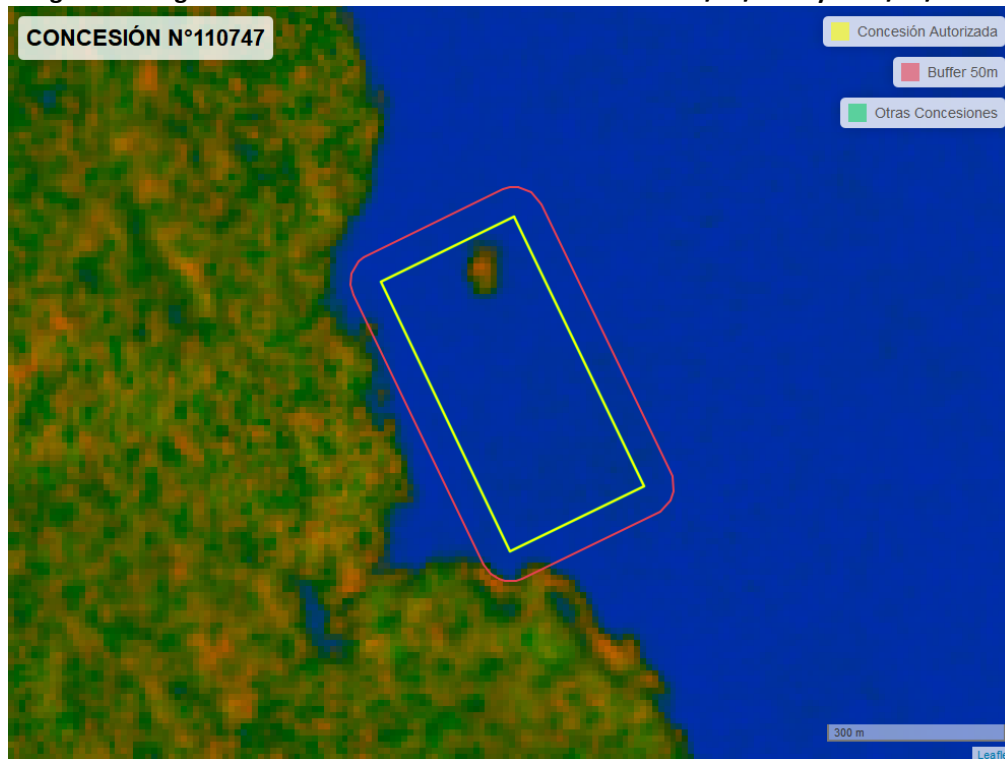
| Período/Fecha | Resultado módulo(s) de cultivo | Resultado estructura(s) de apoyo |
|---|---|---|
| Entre el 01/04/2024 y el 31/05/2024 | Se identifica la presencia de módulos de cultivo de peces dentro de los límites de concesión. | Se identifica la ausencia de estructura(s) de apoyo dentro de los límites de concesión. |

**Figura 3. Imagen satelital del monitoreo realizado entre el 01/04/2024 y el 31/05/2024**

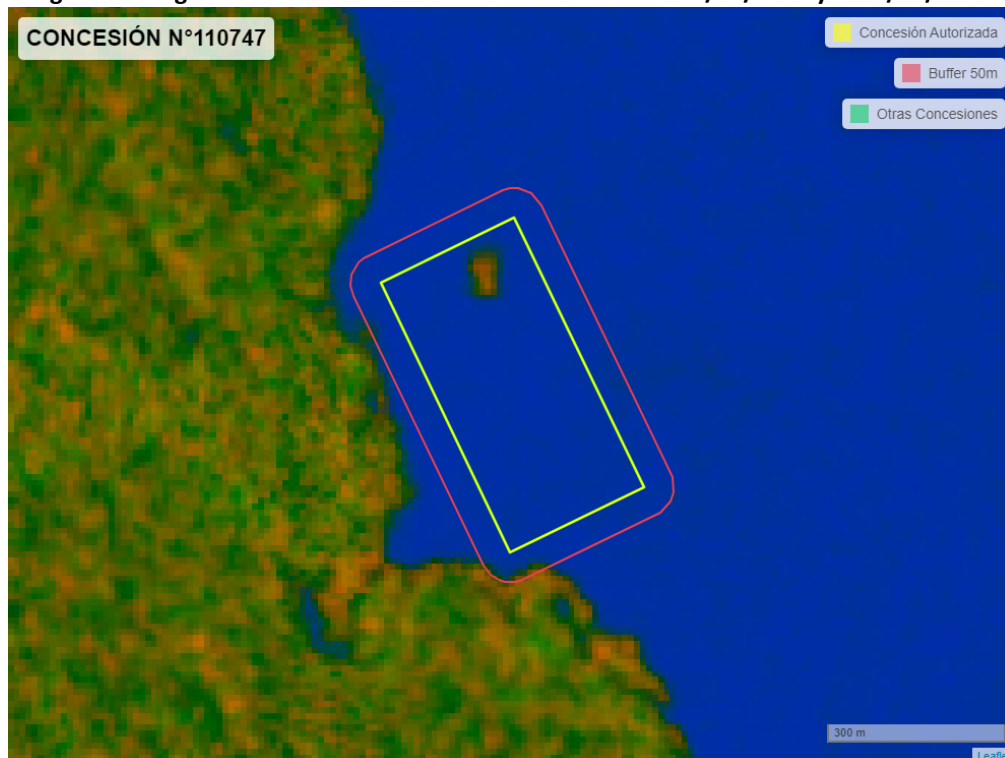
| Período/Fecha | Resultado módulo(s) de cultivo | Resultado estructura(s) de apoyo |
|---|---|---|
| Entre el 01/07/2024 y el 31/08/2024 | Se identifica la presencia de módulos de cultivo de peces dentro de los límites de concesión. | Se identifica la ausencia de estructura(s) de apoyo dentro de los límites de concesión. |

**Figura 4. Imagen satelital del monitoreo realizado entre el 01/07/2024 y el 31/08/2024**
