## INFORME TÉCNICO DE FISCALIZACIÓN AMBIENTAL

**CES PUNTA ROBALO (RNA 110755)**

**DSI-2024-1497-XI-RCA**

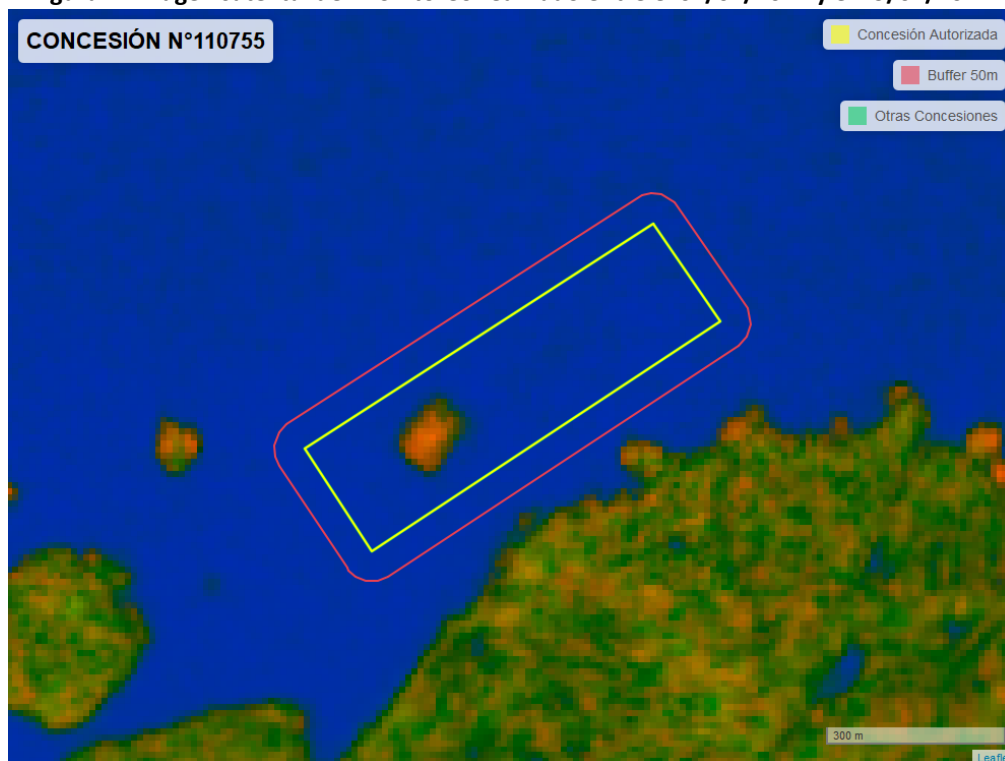
**Figura 2. Imagen satelital del monitoreo realizado entre el 01/01/2024 y el 29/02/2024**

| Período/Fecha | Resultado módulo(s) de cultivo | Resultado estructura(s) de apoyo |
|---|---|---|
| Entre el 01/01/2024 y el 29/02/2024 | Se identifica la presencia de módulos de cultivo de peces dentro de los límites de concesión. | Se identifica la ausencia de estructura(s) de apoyo dentro de los límites de concesión. |

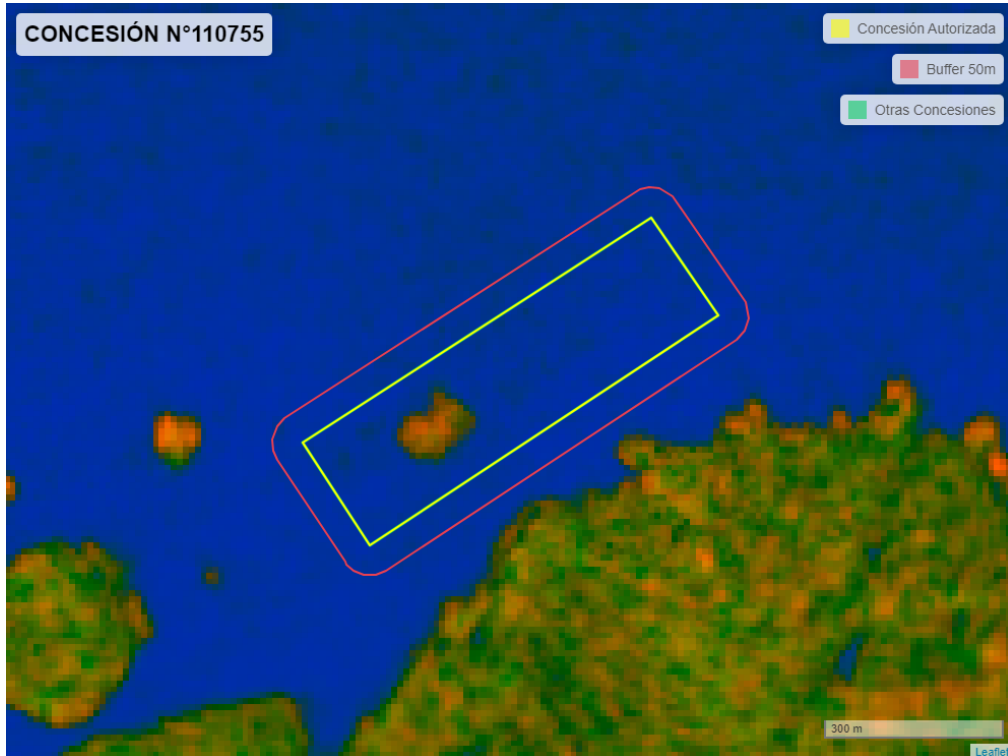
**Figura 4. Imagen satelital del monitoreo realizado entre el 01/07/2024 y el 31/08/2024**

| Período/Fecha | Resultado módulo(s) de cultivo | Resultado estructura(s) de apoyo |
|---|---|---|
| Entre el 01/07/2024 y el 31/08/2024 | Se identifica la presencia de módulos de cultivo de peces dentro de los límites de concesión. | Se identifica la ausencia de estructura(s) de apoyo dentro de los límites de concesión. |
