## INFORME TÉCNICO DE FISCALIZACIÓN AMBIENTAL

**CES PASO LAUTARO (RNA 110756)**

**DSI-2024-1498-XI-RCA**

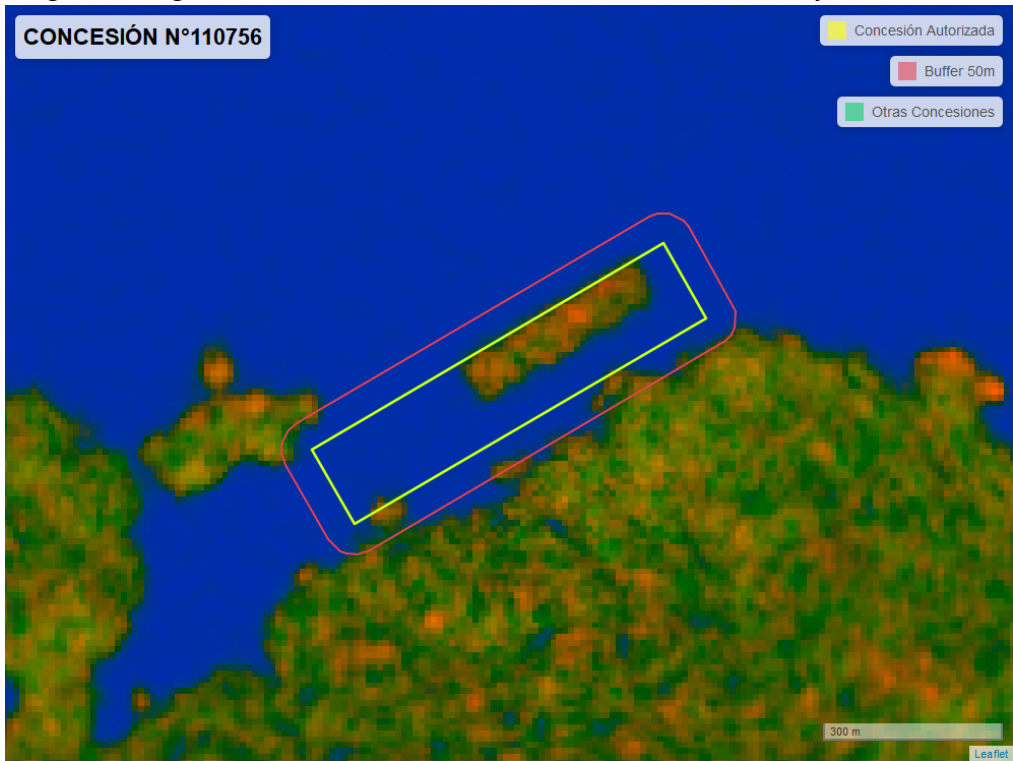
Figura 2. Imagen satelital del monitoreo realizado entre el 01/01/2024 y el 29/02/2024

| Período/Fecha | Resultado módulo(s) de cultivo | Resultado estructura(s) de apoyo |
|---|---|---|
| Entre el 01/01/2024 y el 29/02/2024 | Se identifica la presencia de módulos de cultivo de peces dentro de los límites de concesión. | Se identifica la ausencia de estructura(s) de apoyo dentro de los límites de concesión. |

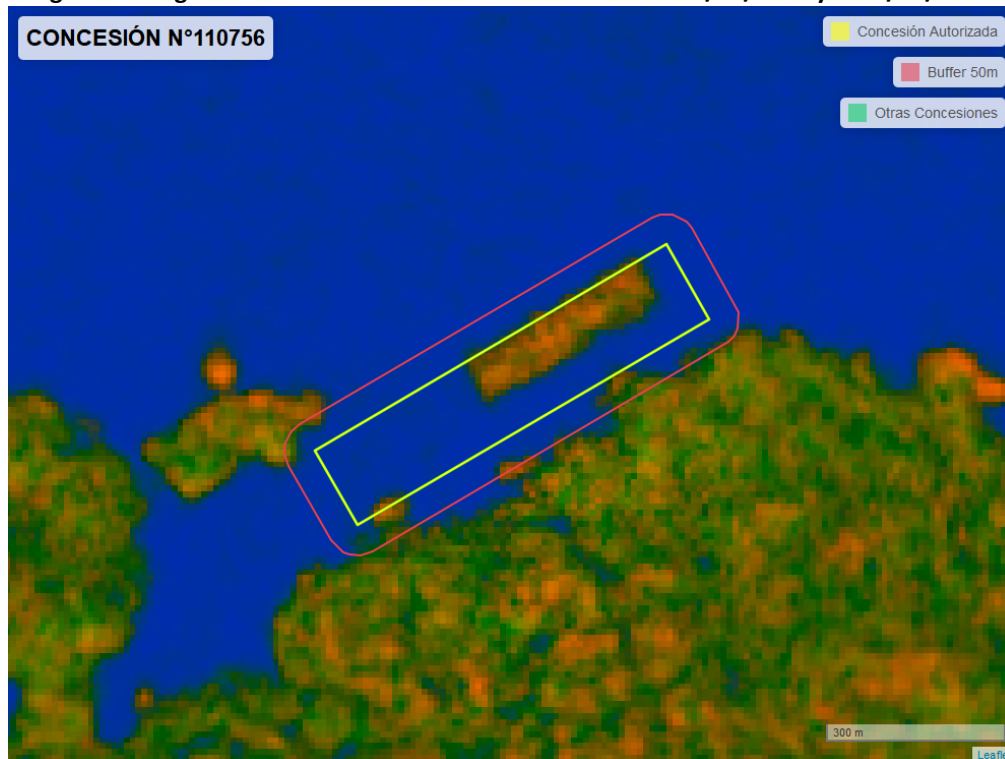
**Figura 3. Imagen satelital del monitoreo realizado entre el 01/04/2024 y el 31/05/2024**

| Período/Fecha | Resultado módulo(s) de cultivo | Resultado estructura(s) de apoyo |
|---|---|---|
| Entre el 01/04/2024 y el 31/05/2024 | Se identifica la presencia de módulos de cultivo de peces dentro de los límites de concesión. | Se identifica la ausencia de estructura(s) de apoyo dentro de los límites de concesión. |
