## INFORME TÉCNICO DE FISCALIZACIÓN AMBIENTAL

**CES MARTITA (RNA 110759)**

**DSI-2024-1501-XI-RCA**

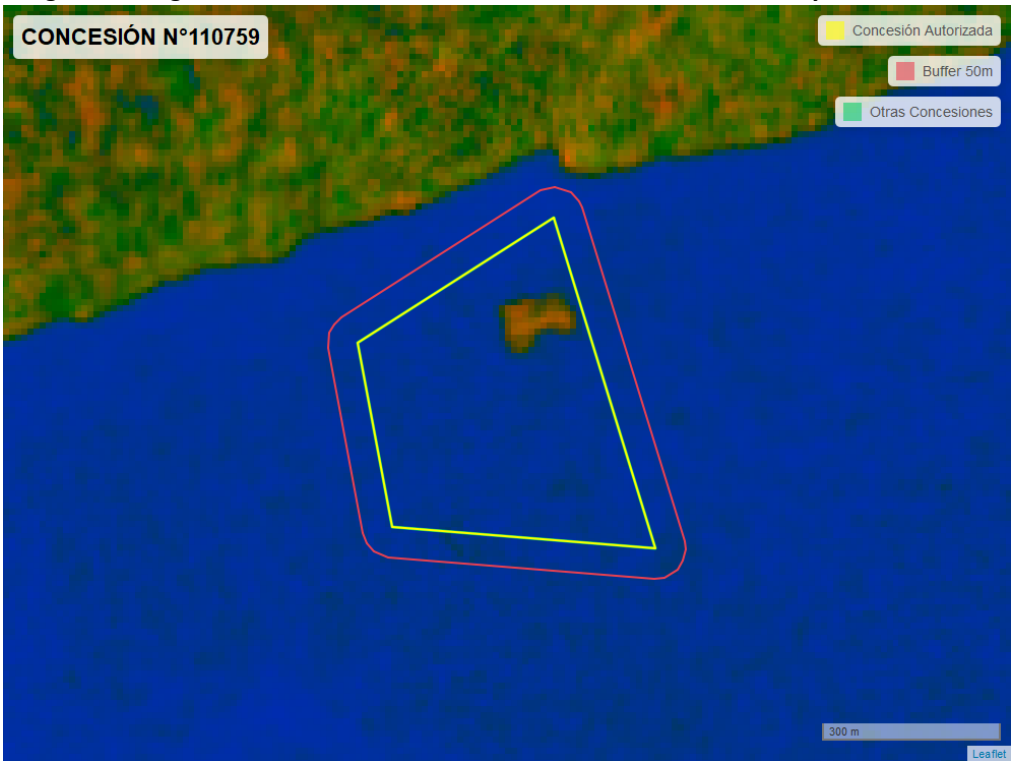
Figura 2. Imagen satelital del monitoreo realizado entre el 01/01/2024 y el 29/02/2024

| Período/Fecha | Resultado módulo(s) de cultivo | Resultado estructura(s) de apoyo |
|---|---|---|
| Entre el 01/01/2024 y el 29/02/2024 | Se identifica la presencia de módulos de cultivo de peces dentro de los límites de concesión. | Se identifica la ausencia de estructura(s) de apoyo dentro de los límites de concesión. |

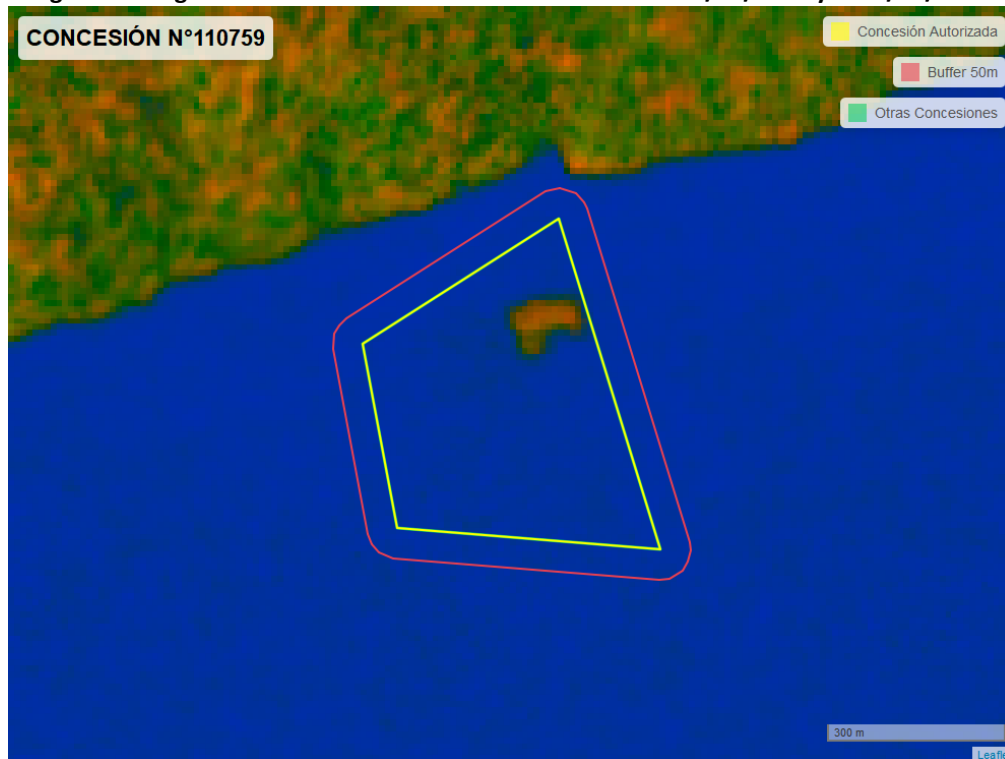
**Figura 3. Imagen satelital del monitoreo realizado entre el 01/04/2024 y el 31/05/2024**

| Período/Fecha | Resultado módulo(s) de cultivo | Resultado estructura(s) de apoyo |
|---|---|---|
| Entre el 01/04/2024 y el 31/05/2024 | Se identifica la presencia de módulos de cultivo de peces dentro de los límites de concesión. | Se identifica la ausencia de estructura(s) de apoyo dentro de los límites de concesión. |
