## INFORME TÉCNICO DE FISCALIZACIÓN AMBIENTAL

**CES COSTA SUROESTE ISLA BENJAMÍN (RNA 110760)**

**DSI-2024-1502-XI-RCA**

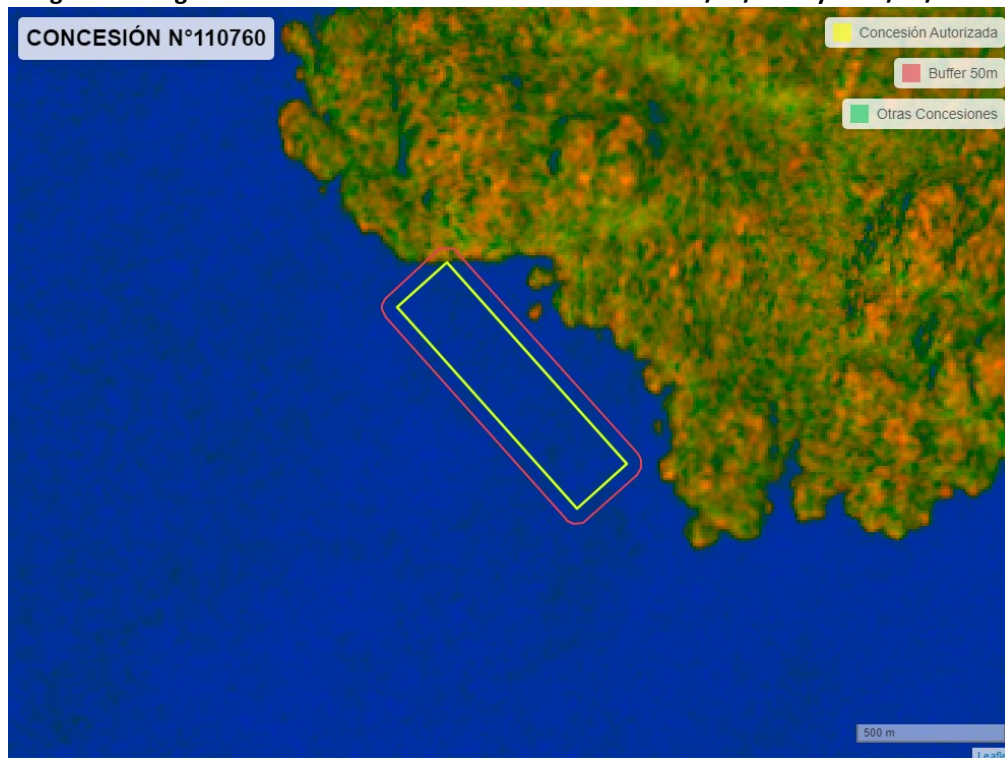
**Figura 4. Imagen satelital del monitoreo realizado entre el 01/07/2024 y el 31/08/2024**

| Período/Fecha | Resultado módulo(s) de cultivo | Resultado estructura(s) de apoyo |
|---|---|---|
| Entre el 01/07/2024 y el 31/08/2024 | Se identifica la ausencia de módulos de cultivo de peces dentro de los límites de concesión. | Se identifica la ausencia de estructura(s) de apoyo dentro de los límites de concesión. |
