Superintendencia del Medio Ambiente  
Gobierno de Chile

## INFORME TÉCNICO DE FISCALIZACIÓN AMBIENTAL

**CES SALAS 1 (RNA 110764)**

**DSI-2024-1506-XI-RCA**

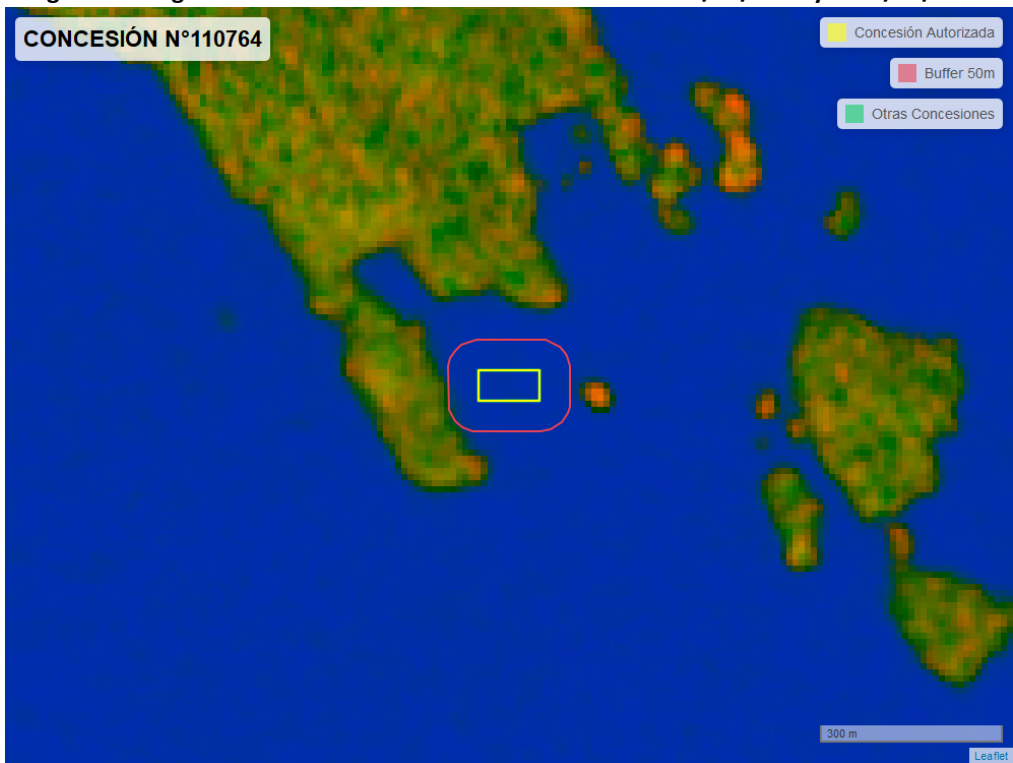
Figura 2. Imagen satelital del monitoreo realizado entre el 01/01/2024 y el 29/02/2024

| Período/Fecha | Resultado módulo(s) de cultivo | Resultado estructura(s) de apoyo |
|---|---|---|
| Entre el 01/01/2024 y el 29/02/2024 | Se identifica la ausencia de módulos de cultivo de peces dentro de los límites de concesión. | Se identifica la ausencia de estructura(s) de apoyo dentro de los límites de concesión. |

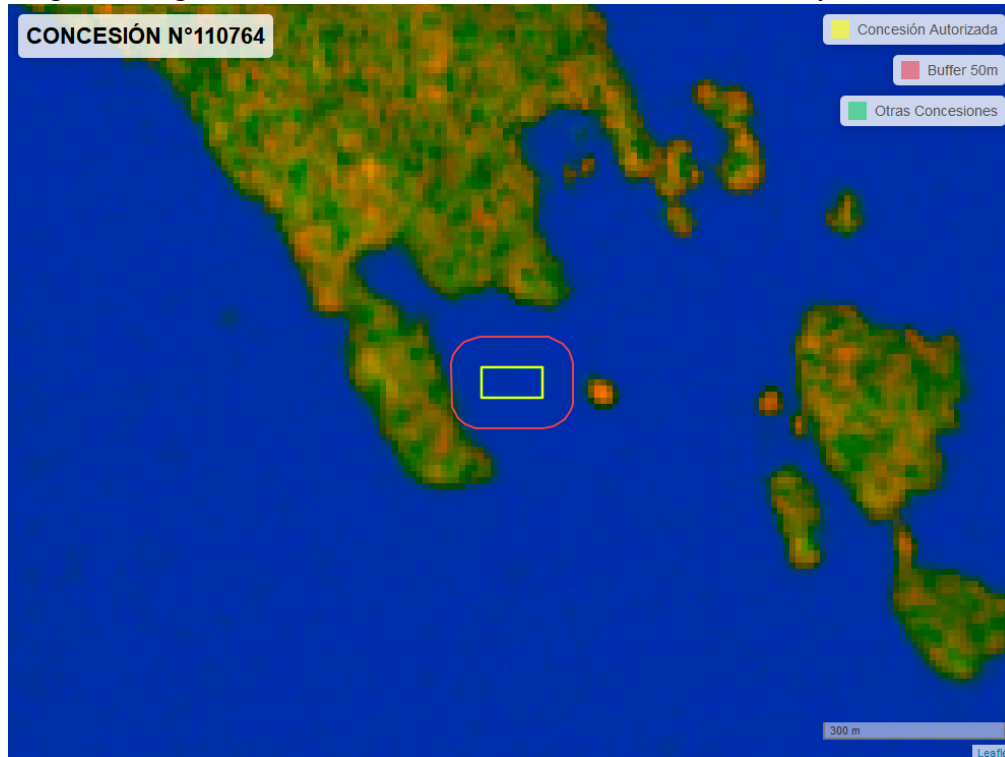
**Figura 3. Imagen satelital del monitoreo realizado entre el 01/04/2024 y el 31/05/2024**

| Período/Fecha | Resultado módulo(s) de cultivo | Resultado estructura(s) de apoyo |
|---|---|---|
| Entre el 01/04/2024 y el 31/05/2024 | Se identifica la ausencia de módulos de cultivo de peces dentro de los límites de concesión. | Se identifica la ausencia de estructura(s) de apoyo dentro de los límites de concesión. |
