## INFORME TÉCNICO DE FISCALIZACIÓN AMBIENTAL

**SUR JECHICA (RNA 110766)**

**DSI-2024-1508-XI-RCA**

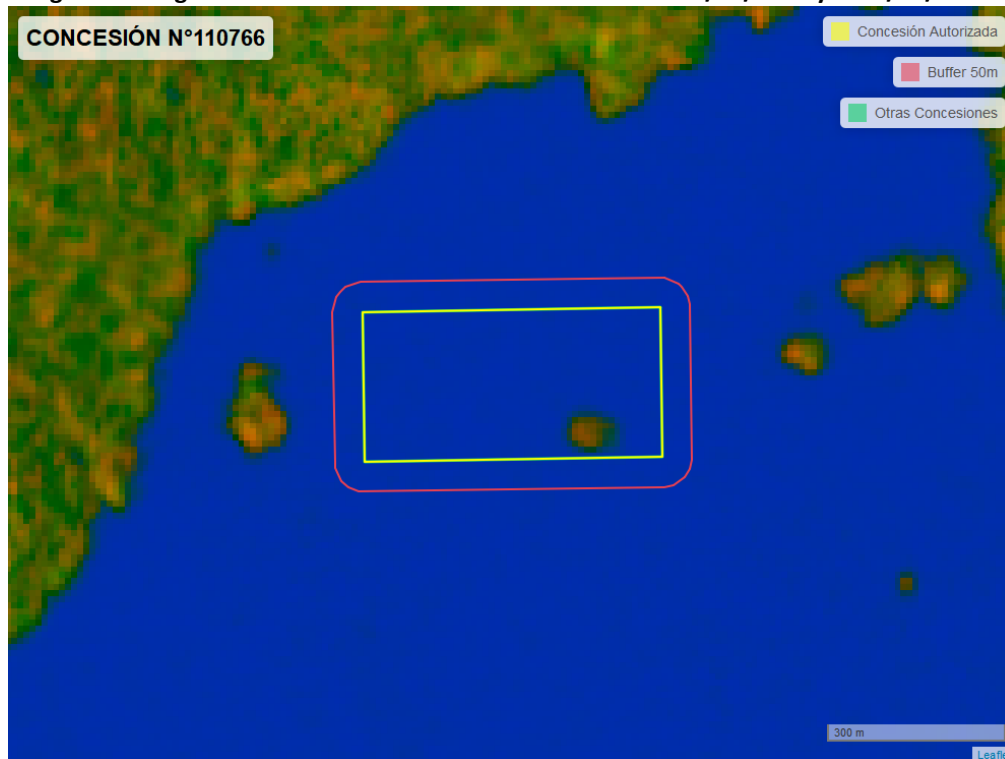
**Figura 3. Imagen satelital del monitoreo realizado entre el 01/04/2024 y el 31/05/2024**

| Período/Fecha | Resultado módulo(s) de cultivo | Resultado estructura(s) de apoyo |
|---|---|---|
| Entre el 01/04/2024 y el 31/05/2024 | Se identifica la presencia de módulos de cultivo de peces dentro de los límites de concesión. | Se identifica la ausencia de estructura(s) de apoyo dentro de los límites de concesión. |
