## INFORME TÉCNICO DE FISCALIZACIÓN AMBIENTAL

**CES VICUÑA 4 (RNA 110767)**

**DSI-2024-1509-XI-RCA**

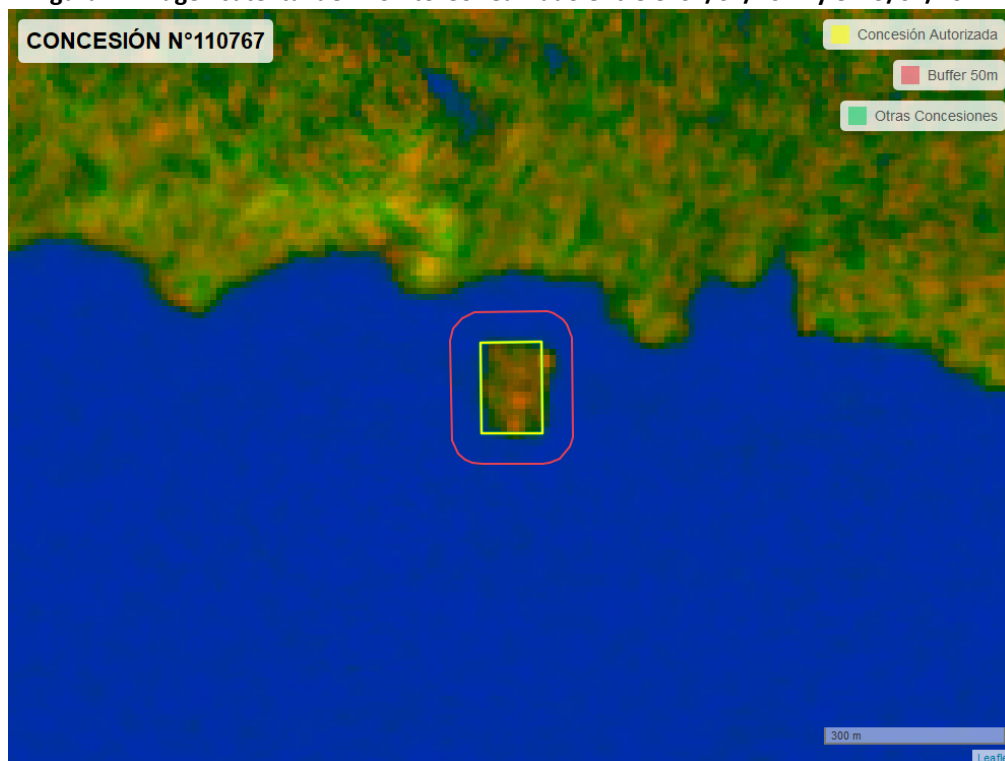
**Figura 2. Imagen satelital del monitoreo realizado entre el 01/01/2024 y el 29/02/2024**

Período/Fecha	Resultado módulo(s) de cultivo	Resultado estructura(s) de apoyo
Entre el 01/01/2024 y el 29/02/2024	Se identifica la presencia de módulos de cultivo de peces dentro de los límites de concesión.	Se identifica la presencia de estructura(s) de apoyo dentro de los límites de concesión.
Entre el 01/04/2024 y el 31/05/2024	Se identifica la presencia de módulos de cultivo de peces dentro de los límites de concesión.	Se identifica la presencia de estructura(s) de apoyo dentro de los límites de concesión.
Entre el 01/07/2024 y el 31/08/2024	Se identifica la presencia de módulos de cultivo de peces dentro de los límites de concesión.	Se identifica la presencia de estructura(s) de apoyo fuera de los límites de concesión.

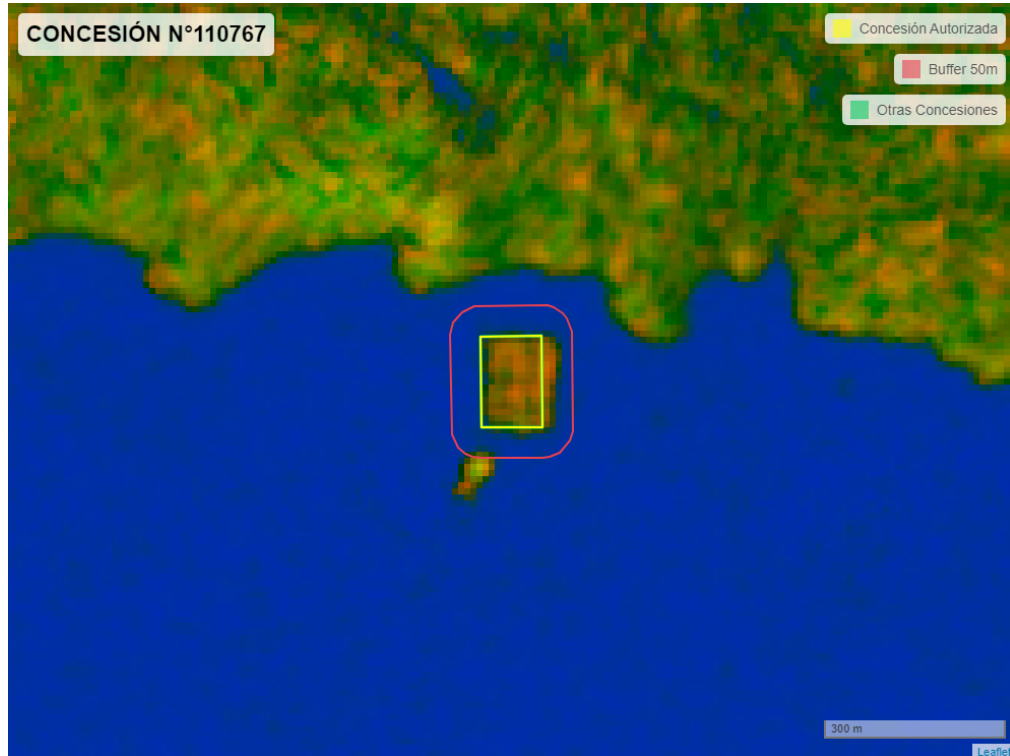
**Figura 4. Imagen satelital del monitoreo realizado entre el 01/07/2024 y el 31/08/2024**

Como resultado del examen de información realizado asociado a los instrumentos de gestión ambiental y normativa ambiental aplicable indicados en el ítem 4 del presente informe, esta Superintendencia logró verificar que durante los periodos revisados, no se constataron módulos de cultivo total o parcialmente fuera de los límites del área de concesión. Respecto a las estructuras de apoyo, se constata que 1 o más estructuras se encuentran fuera de los límites del área de concesión.
