## INFORME TÉCNICO DE FISCALIZACIÓN AMBIENTAL

**CES ISLA BENJAMIN 2 (RNA 110775)**

**DSI-2024-1517-XI-RCA**

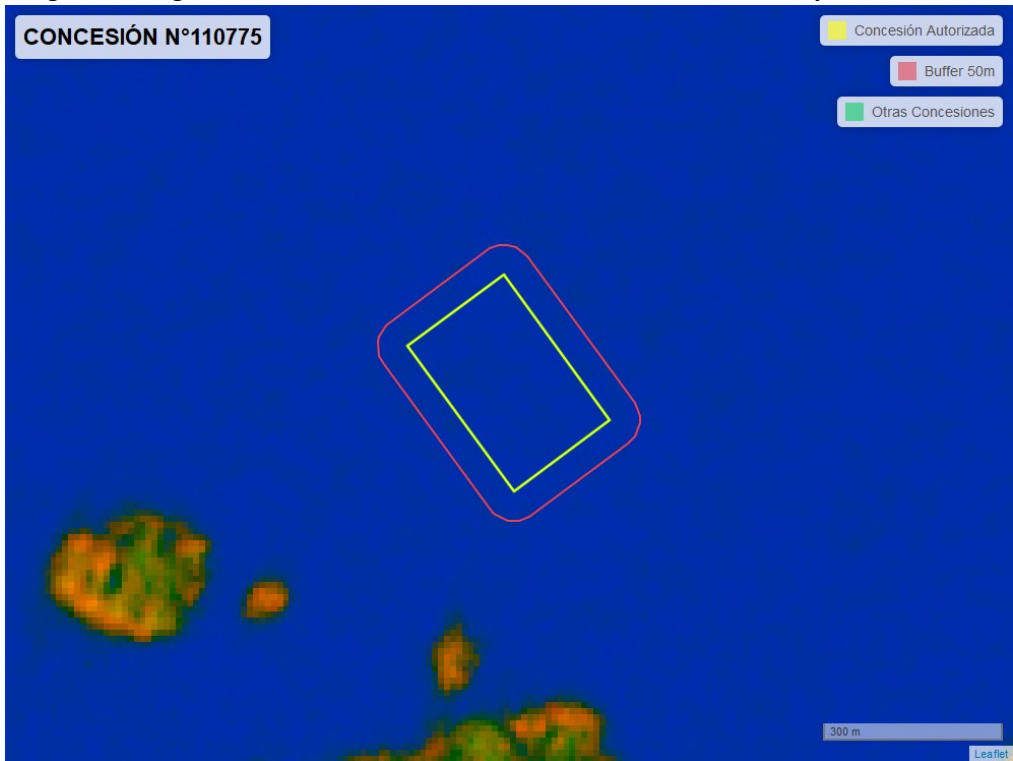
Figura 2. Imagen satelital del monitoreo realizado entre el 01/01/2024 y el 29/02/2024

| Período/Fecha | Resultado módulo(s) de cultivo | Resultado estructura(s) de apoyo |
|---|---|---|
| Entre el 01/01/2024 y el 29/02/2024 | Se identifica la ausencia de módulos de cultivo de peces dentro de los límites de concesión. | Se identifica la ausencia de estructura(s) de apoyo dentro de los límites de concesión. |

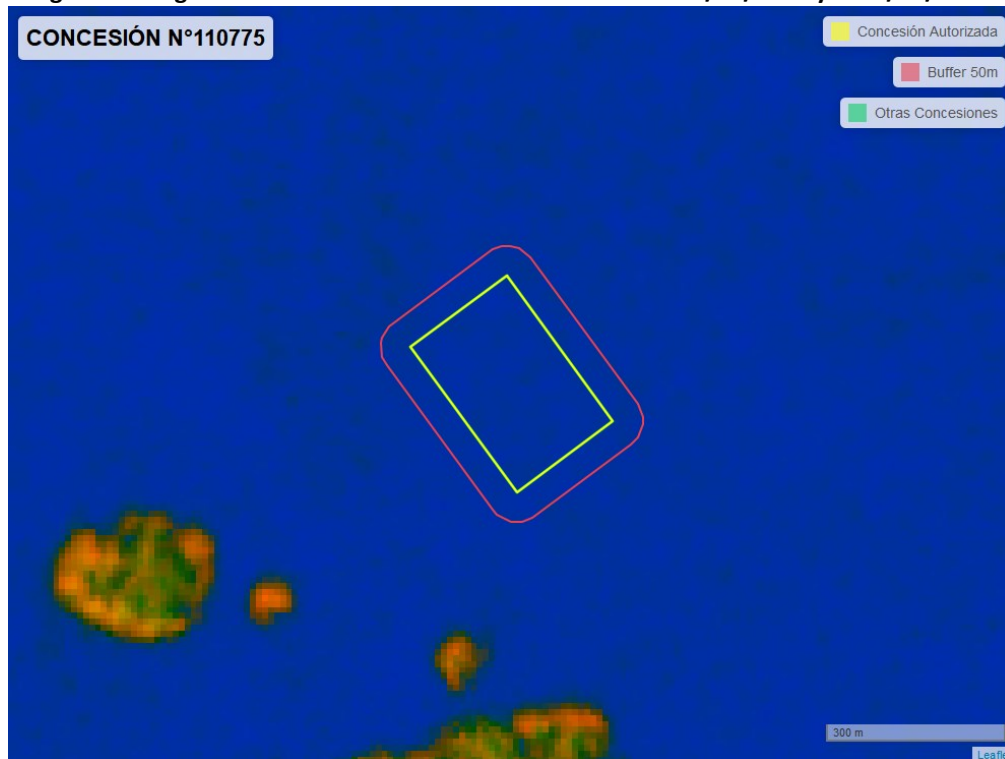
**Figura 3. Imagen satelital del monitoreo realizado entre el 01/04/2024 y el 31/05/2024**

| Período/Fecha | Resultado módulo(s) de cultivo | Resultado estructura(s) de apoyo |
|---|---|---|
| Entre el 01/04/2024 y el 31/05/2024 | Se identifica la ausencia de módulos de cultivo de peces dentro de los límites de concesión. | Se identifica la ausencia de estructura(s) de apoyo dentro de los límites de concesión. |
