## INFORME TÉCNICO DE FISCALIZACIÓN AMBIENTAL

**CES ISLA GARCÍA (RNA 110776)**

**DSI-2024-1518-XI-RCA**

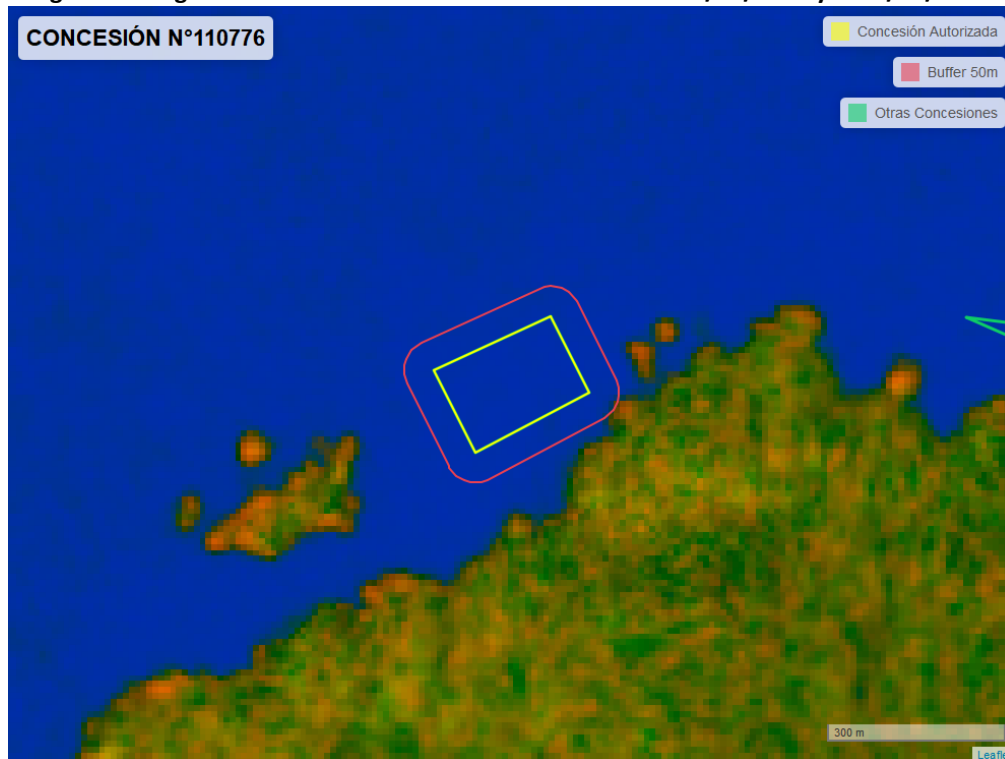
**Figura 3. Imagen satelital del monitoreo realizado entre el 01/04/2024 y el 31/05/2024**

| Período/Fecha | Resultado módulo(s) de cultivo | Resultado estructura(s) de apoyo |
|---|---|---|
| Entre el 01/04/2024 y el 31/05/2024 | Se identifica la ausencia de módulos de cultivo de peces dentro de los límites de concesión. | Se identifica la ausencia de estructura(s) de apoyo dentro de los límites de concesión. |

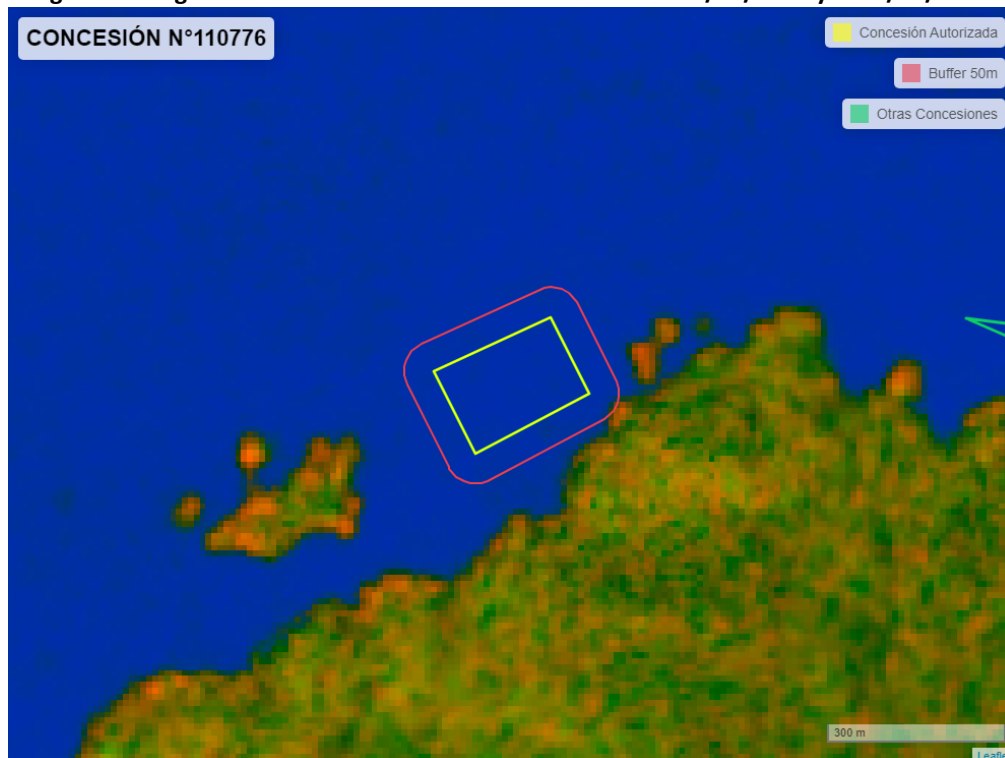
**Figura 4. Imagen satelital del monitoreo realizado entre el 01/07/2024 y el 31/08/2024**

| Período/Fecha | Resultado módulo(s) de cultivo | Resultado estructura(s) de apoyo |
|---|---|---|
| Entre el 01/07/2024 y el 31/08/2024 | Se identifica la ausencia de módulos de cultivo de peces dentro de los límites de concesión. | Se identifica la ausencia de estructura(s) de apoyo dentro de los límites de concesión. |
