## INFORME TÉCNICO DE FISCALIZACIÓN AMBIENTAL

**CES PIURE (RNA 110787)**

**DSI-2024-1529-XI-RCA**

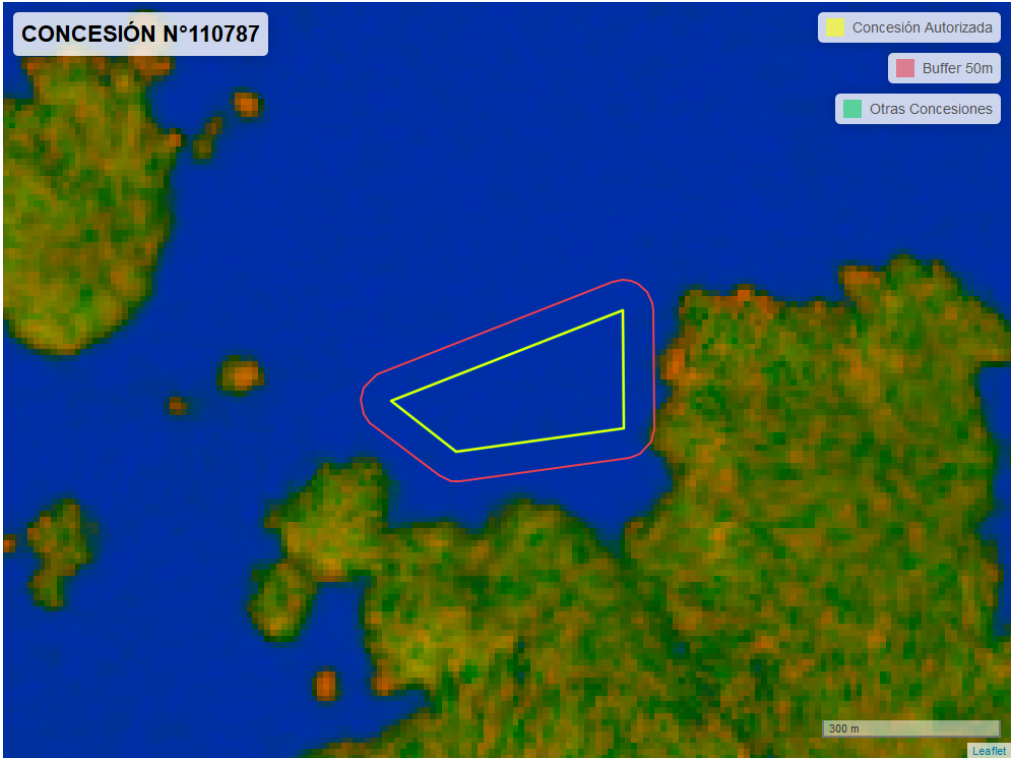
Figura 2. Imagen satelital del monitoreo realizado entre el 01/01/2024 y el 29/02/2024

| Período/Fecha | Resultado módulo(s) de cultivo | Resultado estructura(s) de apoyo |
|---|---|---|
| Entre el 01/01/2024 y el 29/02/2024 | Se identifica la ausencia de módulos de cultivo de peces dentro de los límites de concesión. | Se identifica la ausencia de estructura(s) de apoyo dentro de los límites de concesión. |
