## INFORME TÉCNICO DE FISCALIZACIÓN AMBIENTAL

**CES PATRANCA (RNA 110793)**

**DSI-2024-1534-XI-RCA**

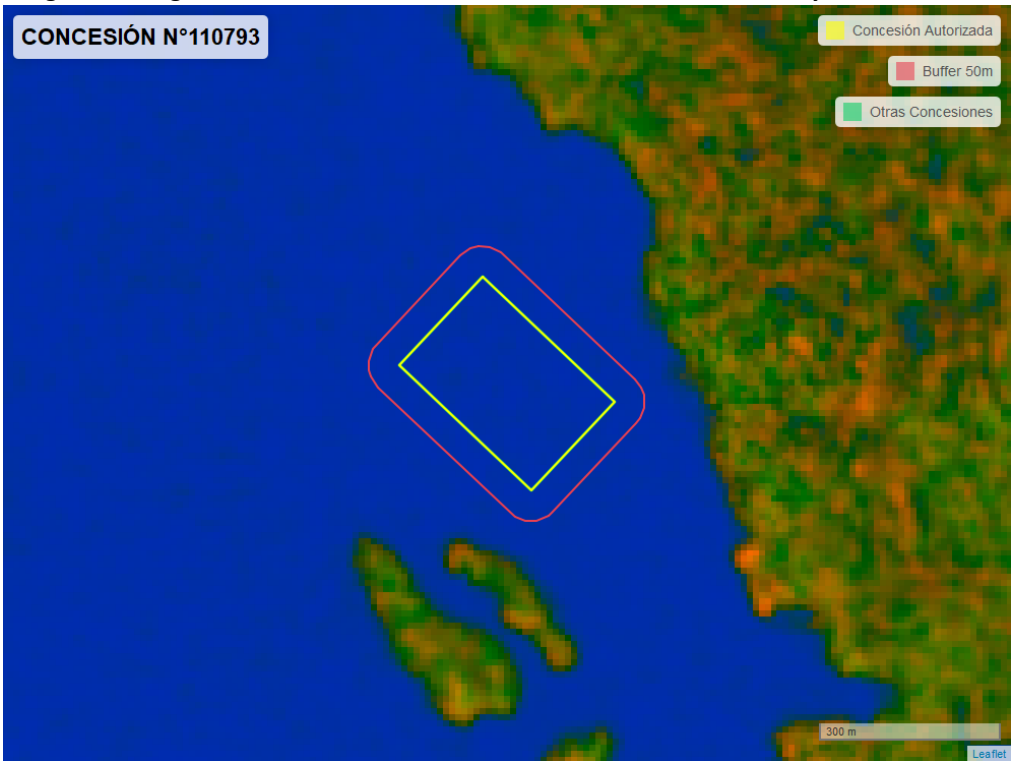
Figura 2. Imagen satelital del monitoreo realizado entre el 01/01/2024 y el 29/02/2024

| Período/Fecha | Resultado módulo(s) de cultivo | Resultado estructura(s) de apoyo |
|---|---|---|
| Entre el 01/01/2024 y el 29/02/2024 | Se identifica la ausencia de módulos de cultivo de peces dentro de los límites de concesión. | Se identifica la ausencia de estructura(s) de apoyo dentro de los límites de concesión. |

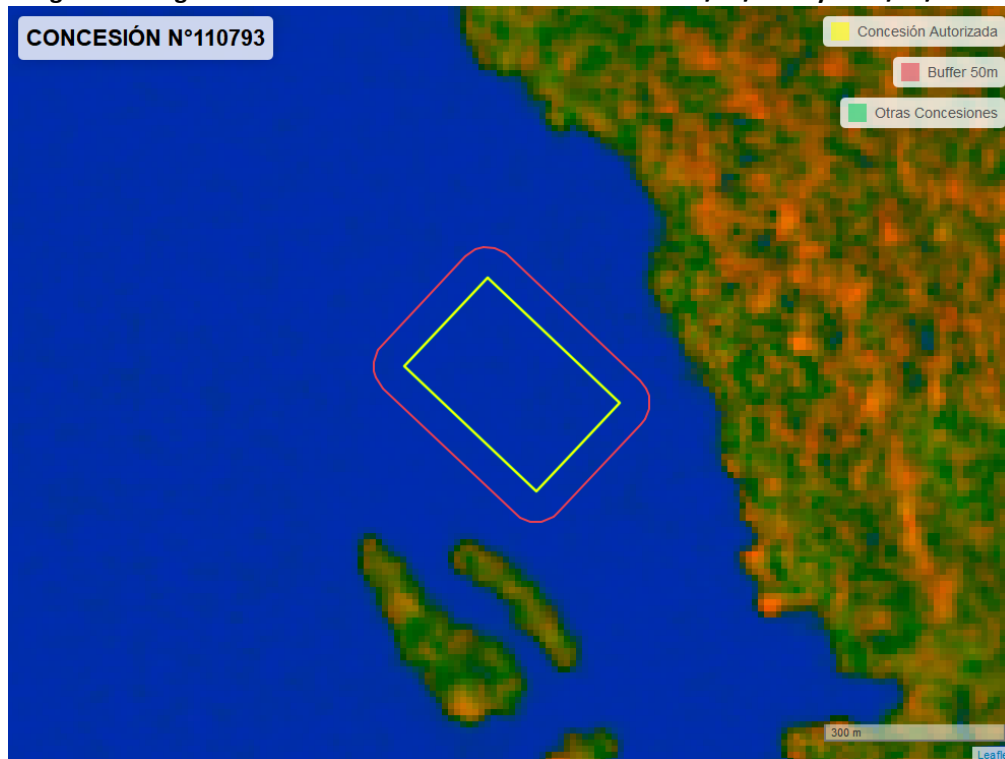
**Figura 3. Imagen satelital del monitoreo realizado entre el 01/04/2024 y el 31/05/2024**

| Período/Fecha | Resultado módulo(s) de cultivo | Resultado estructura(s) de apoyo |
|---|---|---|
| Entre el 01/04/2024 y el 31/05/2024 | Se identifica la ausencia de módulos de cultivo de peces dentro de los límites de concesión. | Se identifica la ausencia de estructura(s) de apoyo dentro de los límites de concesión. |
