## INFORME TÉCNICO DE FISCALIZACIÓN AMBIENTAL

**CES JORGE CANAL GOÑI 1 (RNA 110797)**

**DSI-2024-1538-XI-RCA**

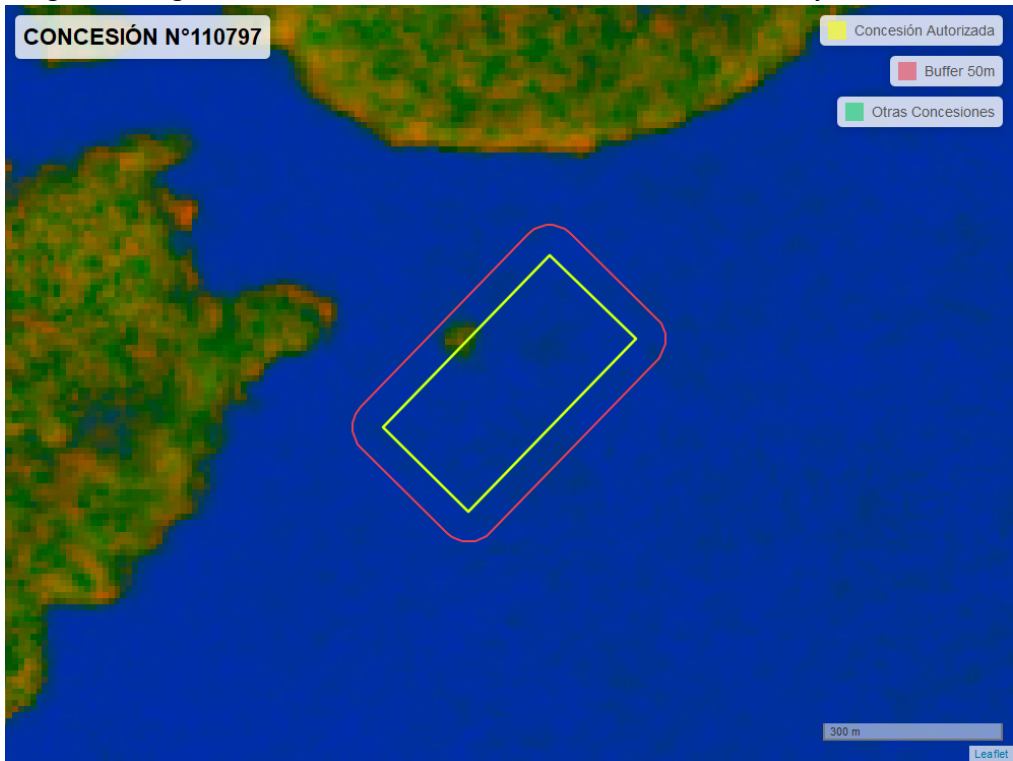
Figura 2. Imagen satelital del monitoreo realizado entre el 01/01/2024 y el 29/02/2024

| Período/Fecha | Resultado módulo(s) de cultivo | Resultado estructura(s) de apoyo |
|---|---|---|
| Entre el 01/01/2024 y el 29/02/2024 | Se identifica la presencia de módulos de cultivo de peces dentro de los límites de concesión. | Se identifica la ausencia de estructura(s) de apoyo dentro de los límites de concesión. |

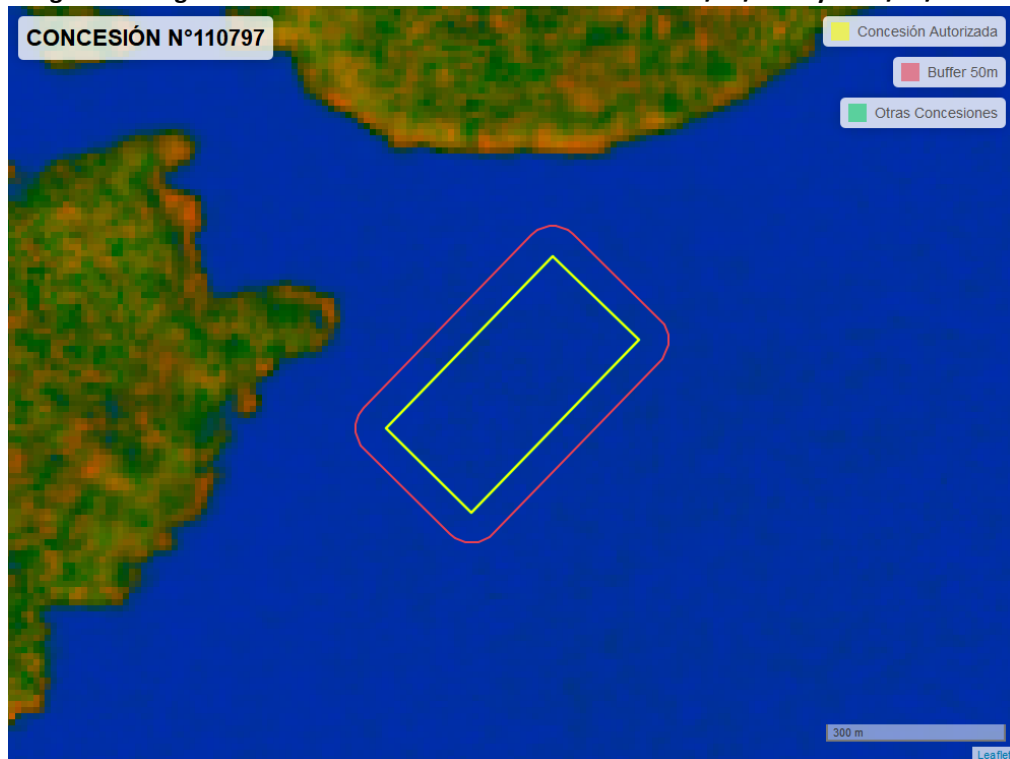
**Figura 3. Imagen satelital del monitoreo realizado entre el 01/04/2024 y el 31/05/2024**

| Período/Fecha | Resultado módulo(s) de cultivo | Resultado estructura(s) de apoyo |
|---|---|---|
| Entre el 01/04/2024 y el 31/05/2024 | Se identifica la ausencia de módulos de cultivo de peces dentro de los límites de concesión. | Se identifica la ausencia de estructura(s) de apoyo dentro de los límites de concesión. |

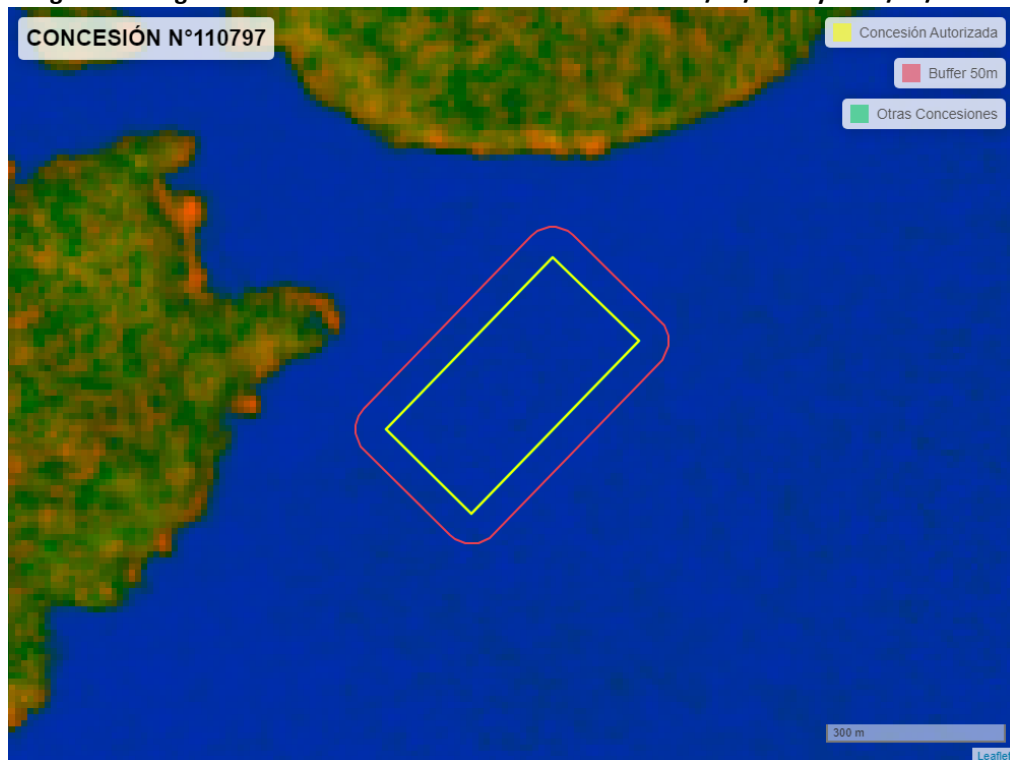
**Figura 4. Imagen satelital del monitoreo realizado entre el 01/07/2024 y el 31/08/2024**

| Período/Fecha | Resultado módulo(s) de cultivo | Resultado estructura(s) de apoyo |
|---|---|---|
| Entre el 01/07/2024 y el 31/08/2024 | Se identifica la ausencia de módulos de cultivo de peces dentro de los límites de concesión. | Se identifica la ausencia de estructura(s) de apoyo dentro de los límites de concesión. |
