## INFORME TÉCNICO DE FISCALIZACIÓN AMBIENTAL

**CES RIVEROS 2 (RNA 110798)**

**DSI-2024-1539-XI-RCA**

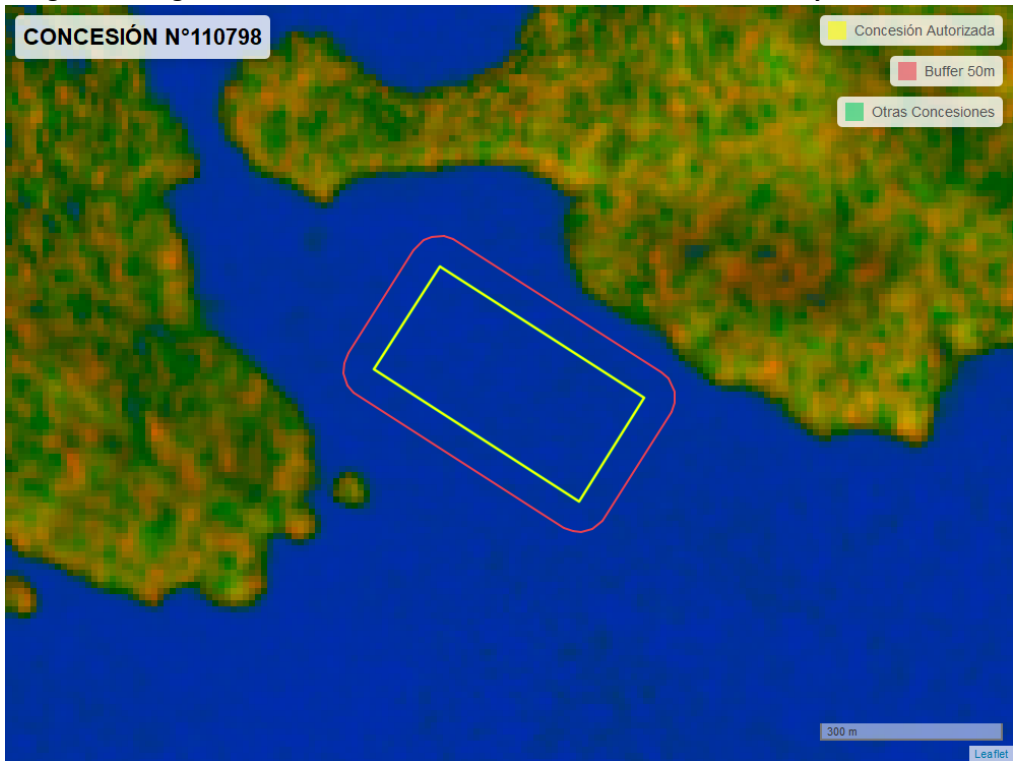
Figura 2. Imagen satelital del monitoreo realizado entre el 01/01/2024 y el 29/02/2024

| Período/Fecha | Resultado módulo(s) de cultivo | Resultado estructura(s) de apoyo |
|---|---|---|
| Entre el 01/01/2024 y el 29/02/2024 | Se identifica la ausencia de módulos de cultivo de peces dentro de los límites de concesión. | Se identifica la ausencia de estructura(s) de apoyo dentro de los límites de concesión. |

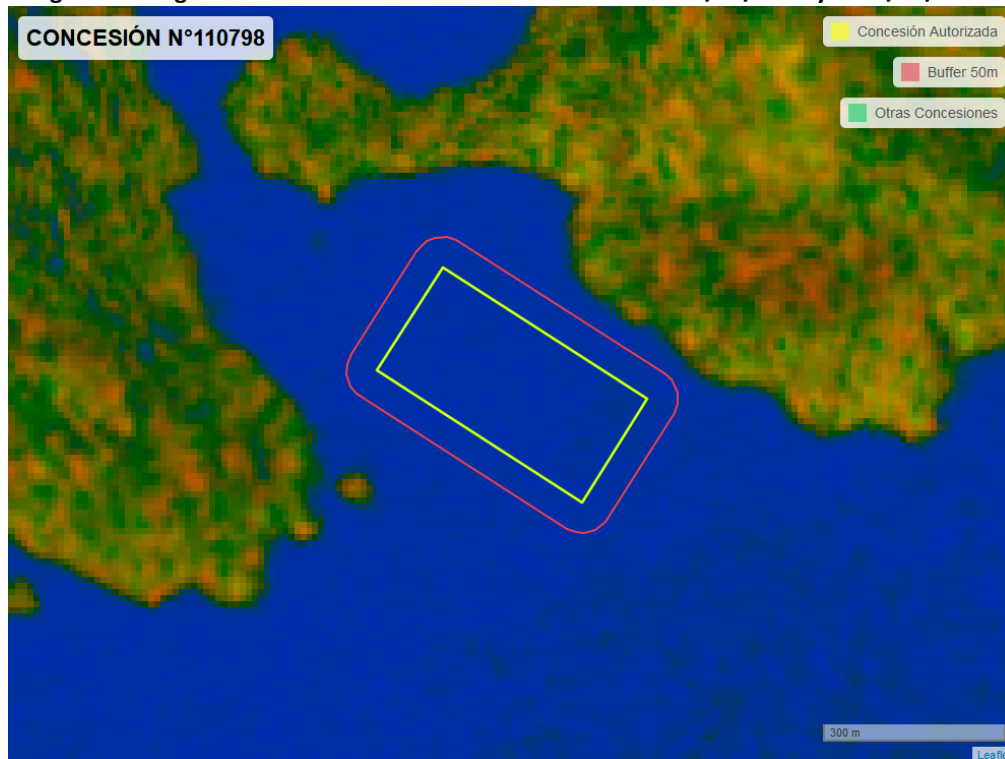
**Figura 3. Imagen satelital del monitoreo realizado entre el 01/04/2024 y el 31/05/2024**

| Período/Fecha | Resultado módulo(s) de cultivo | Resultado estructura(s) de apoyo |
|---|---|---|
| Entre el 01/04/2024 y el 31/05/2024 | Se identifica la ausencia de módulos de cultivo de peces dentro de los límites de concesión. | Se identifica la ausencia de estructura(s) de apoyo dentro de los límites de concesión. |
