## INFORME TÉCNICO DE FISCALIZACIÓN AMBIENTAL

**CES TRAIGUEN 1 (RNA 110809)**

**DSI-2024-1549-XI-RCA**

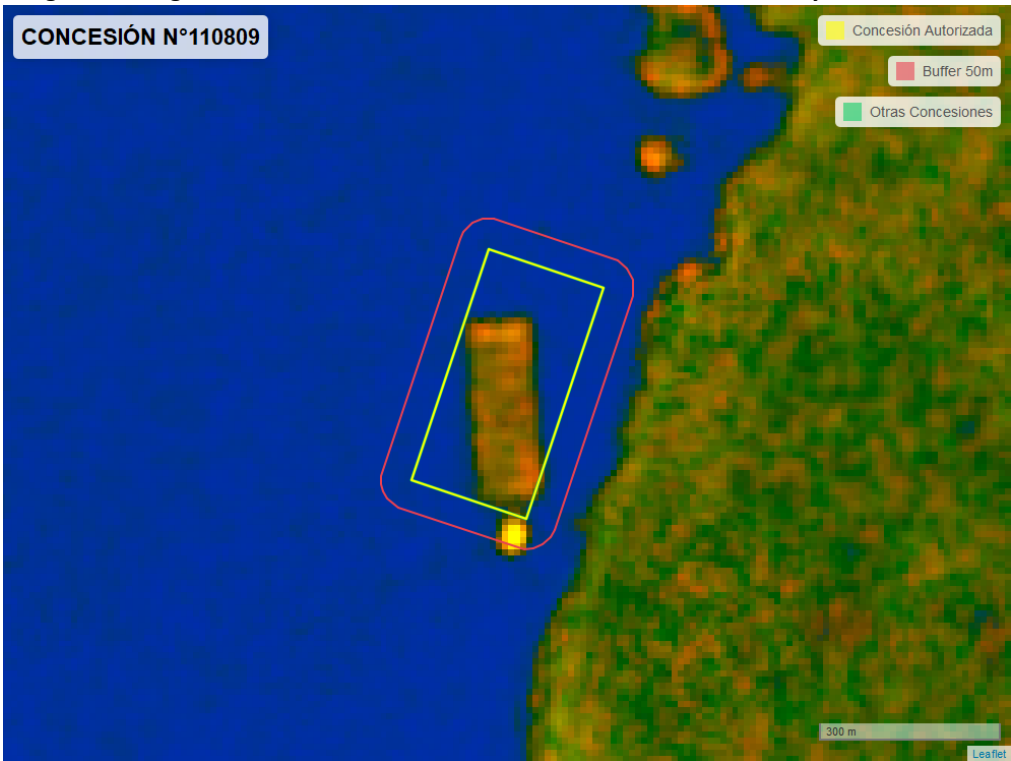
Figura 2. Imagen satelital del monitoreo realizado entre el 01/01/2024 y el 29/02/2024

| Período/Fecha | Resultado módulo(s) de cultivo | Resultado estructura(s) de apoyo |
|---|---|---|
| Entre el 01/01/2024 y el 29/02/2024 | Se identifica la presencia de módulos de cultivo de peces dentro de los límites de concesión. | Se identifica la presencia de estructura(s) de apoyo fuera de los límites de concesión. |
