## INFORME TÉCNICO DE FISCALIZACIÓN AMBIENTAL

**CES JORGE (RNA 110813)**

**DSI-2024-1552-XI-RCA**

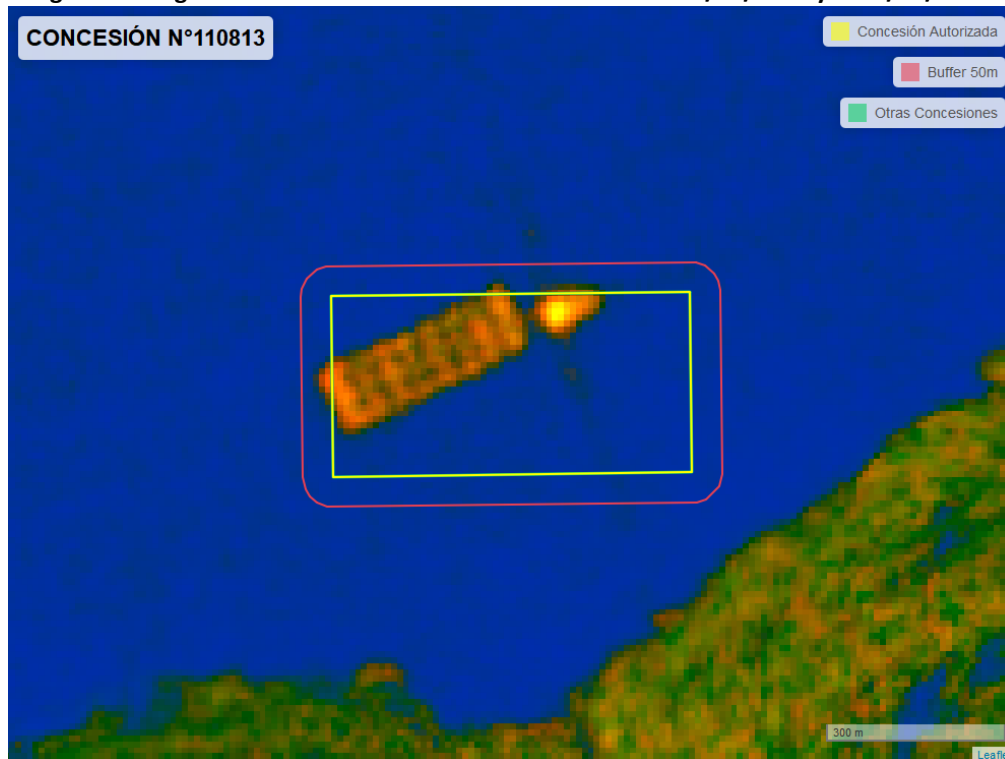
| Período/Fecha | Resultado módulo(s) de cultivo | Resultado estructura(s) de apoyo |
|---|---|---|
| Entre el 01/04/2024 y el 31/05/2024 | Se identifica la presencia de módulos de cultivo de peces dentro de los límites de concesión. | Se identifica la presencia de estructura(s) de apoyo dentro de los límites de concesión. |

**Figura 3. Imagen satelital del monitoreo realizado entre el 01/04/2024 y el 31/05/2024**
