Superintendencia del Medio Ambiente  
Gobierno de Chile

## INFORME TÉCNICO DE FISCALIZACIÓN AMBIENTAL

**CES PAMELA (RNA 110814)**

**DSI-2024-1553-XI-RCA**

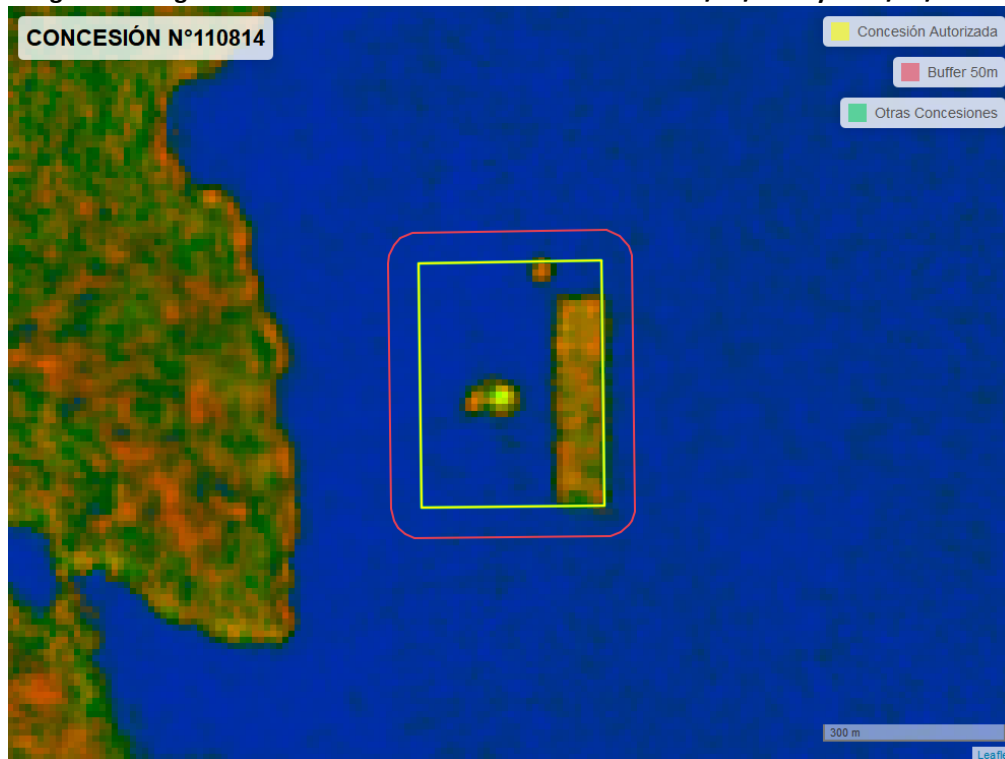
**Figura 3. Imagen satelital del monitoreo realizado entre el 01/04/2024 y el 31/05/2024**

| Período/Fecha | Resultado módulo(s) de cultivo | Resultado estructura(s) de apoyo |
|---|---|---|
| Entre el 01/04/2024 y el 31/05/2024 | Se identifica la presencia de módulos de cultivo de peces dentro de los límites de concesión. | Se identifica la presencia de estructura(s) de apoyo dentro de los límites de concesión. |
