## INFORME TÉCNICO DE FISCALIZACIÓN AMBIENTAL

**CES ISLAS VERDES (RNA 110816)**

**DSI-2024-1555-XI-RCA**

Fecha creación: 23-12-2024

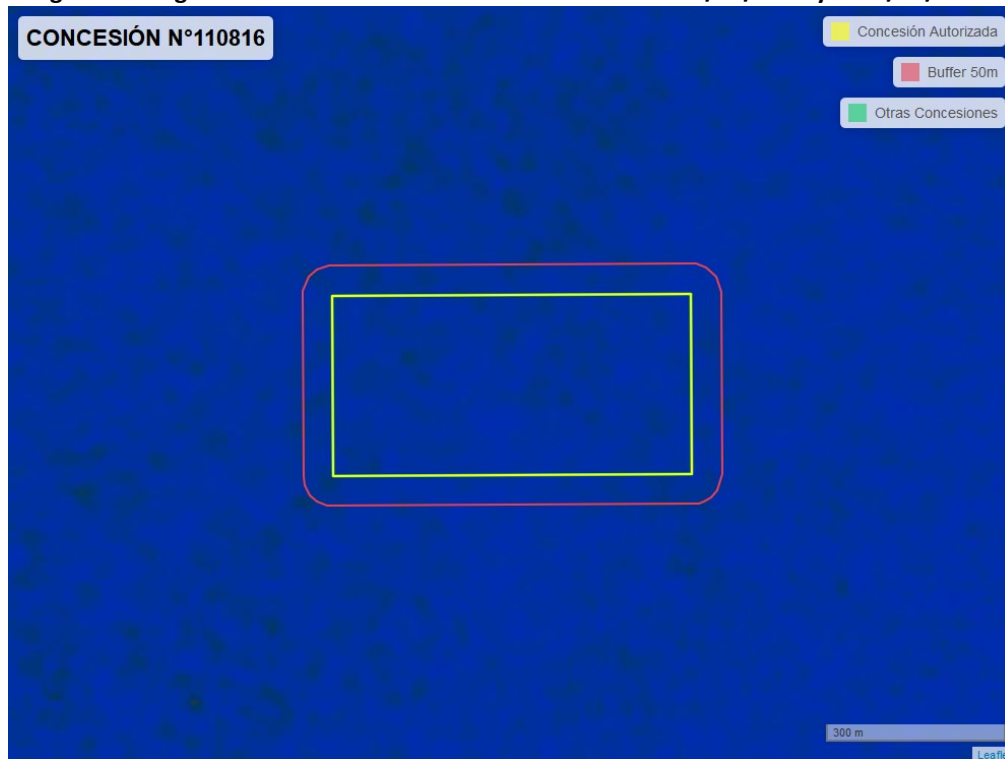
| Período/Fecha | Resultado módulo(s) de cultivo | Resultado estructura(s) de apoyo |
|---|---|---|
| Entre el 01/04/2024 y el 31/05/2024 | Se identifica la ausencia de módulos de cultivo de peces dentro de los límites de concesión. | Se identifica la ausencia de estructura(s) de apoyo dentro de los límites de concesión. |

**Figura 3. Imagen satelital del monitoreo realizado entre el 01/04/2024 y el 31/05/2024**

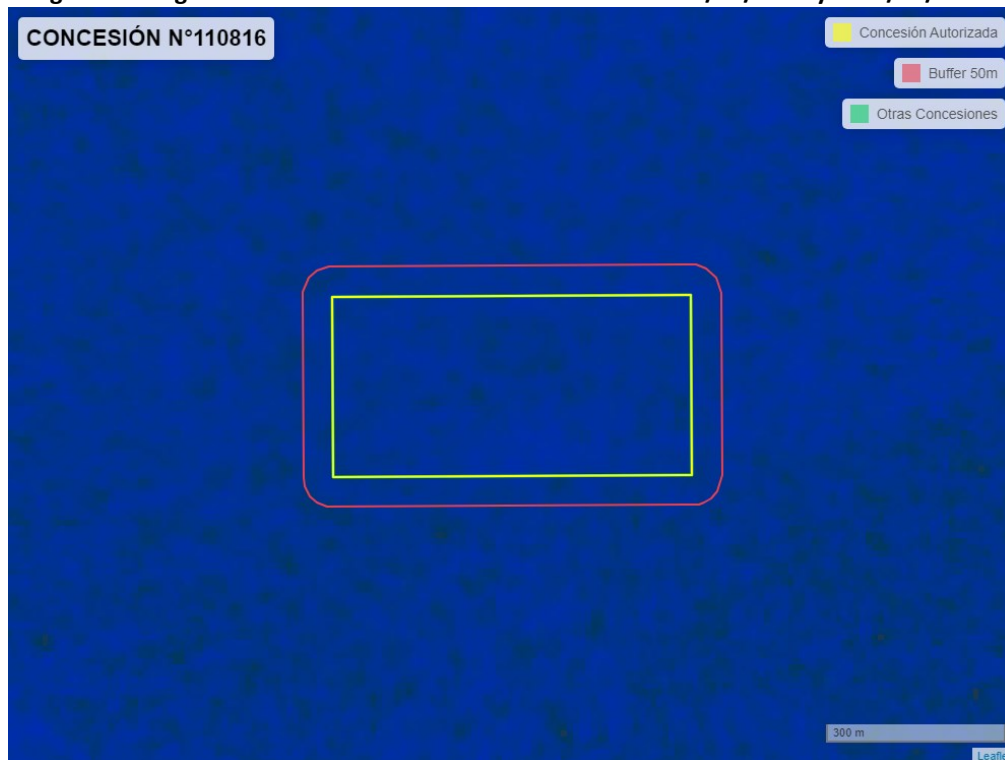
| Período/Fecha | Resultado módulo(s) de cultivo | Resultado estructura(s) de apoyo |
|---|---|---|
| Entre el 01/07/2024 y el 31/08/2024 | Se identifica la ausencia de módulos de cultivo de peces dentro de los límites de concesión. | Se identifica la ausencia de estructura(s) de apoyo dentro de los límites de concesión. |

**Figura 4. Imagen satelital del monitoreo realizado entre el 01/07/2024 y el 31/08/2024**
